**Проект - установка для экономии тяжелого топлива на котлах,  
утилизация конденсатной воды и тяжелых остатков топлива в емкостях хранения на  
нефтебазе. Типовой проект для нефтебаз и их котельных**

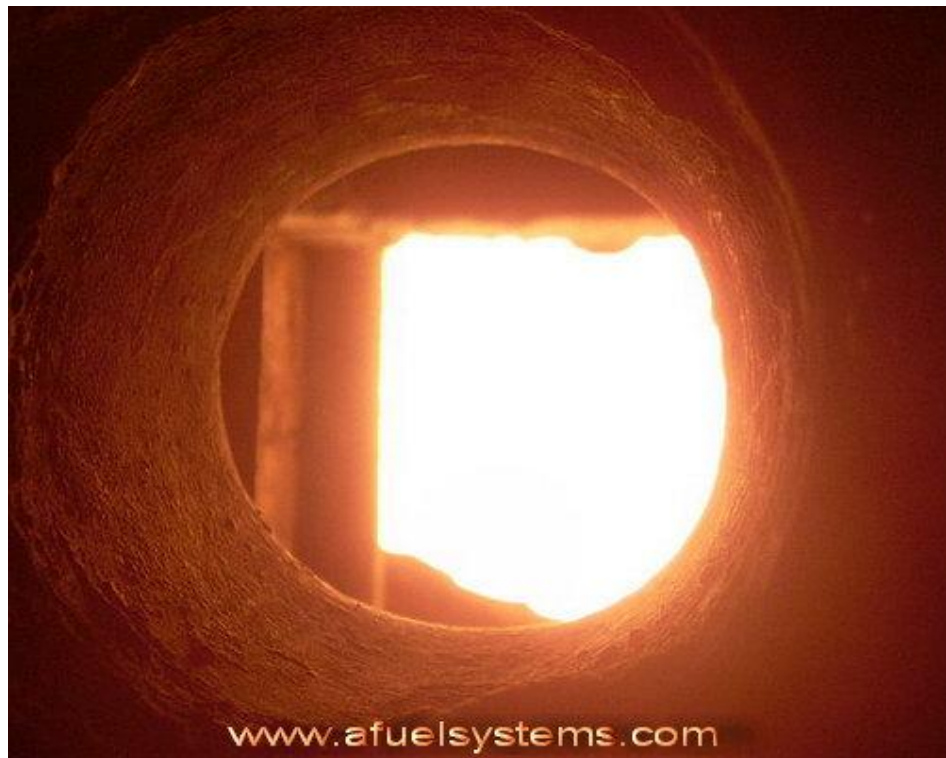
В этот момент, происходило сжигание мазута с остатками тяжелого обводненного топлива с уровня 0.3 метра из резервуара хранения. Горение было отличное. Дым из трубы отсутствовал полностью.

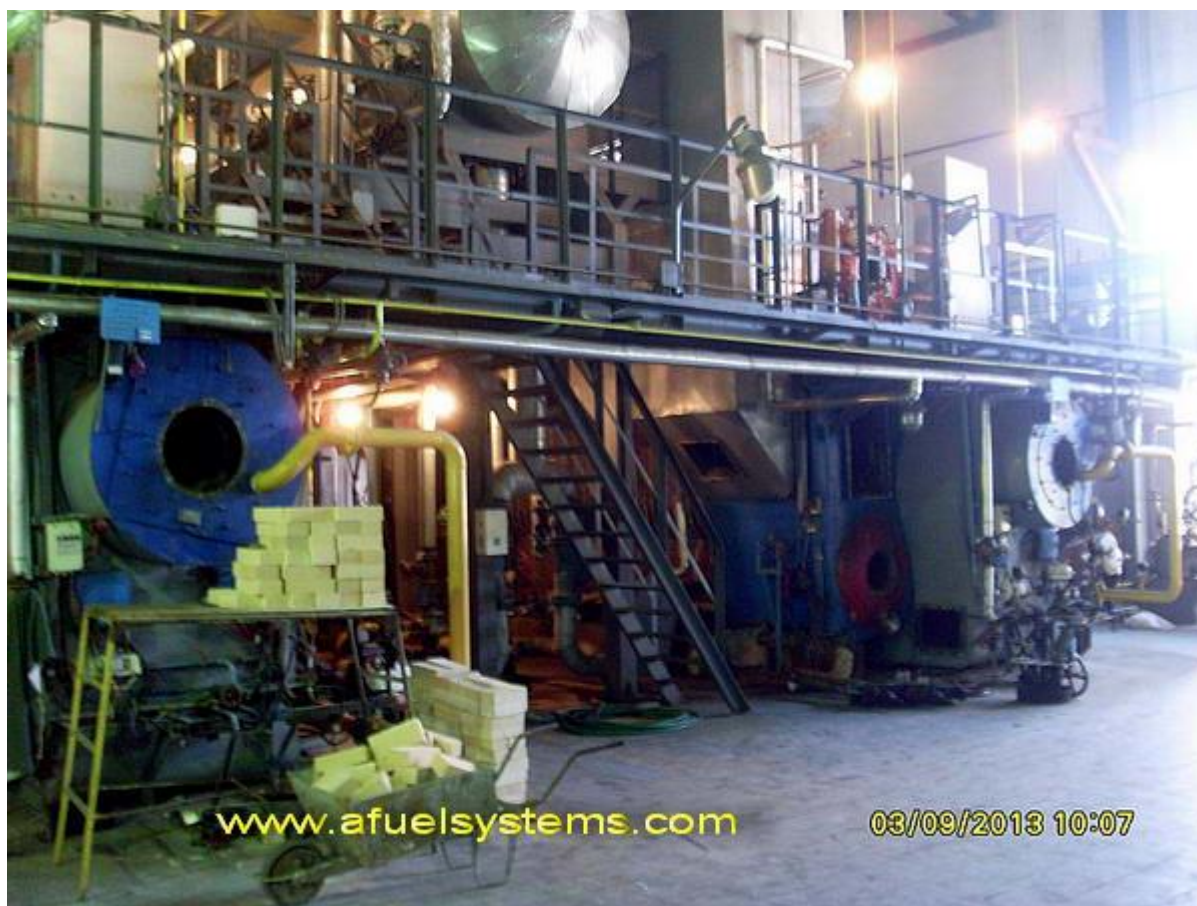
**В это же самое время производились ремонтно-восстановительные работы на котельной - ремонт и частичная замена теплообменников, очистка теплообменников, очистка дымоходов.**

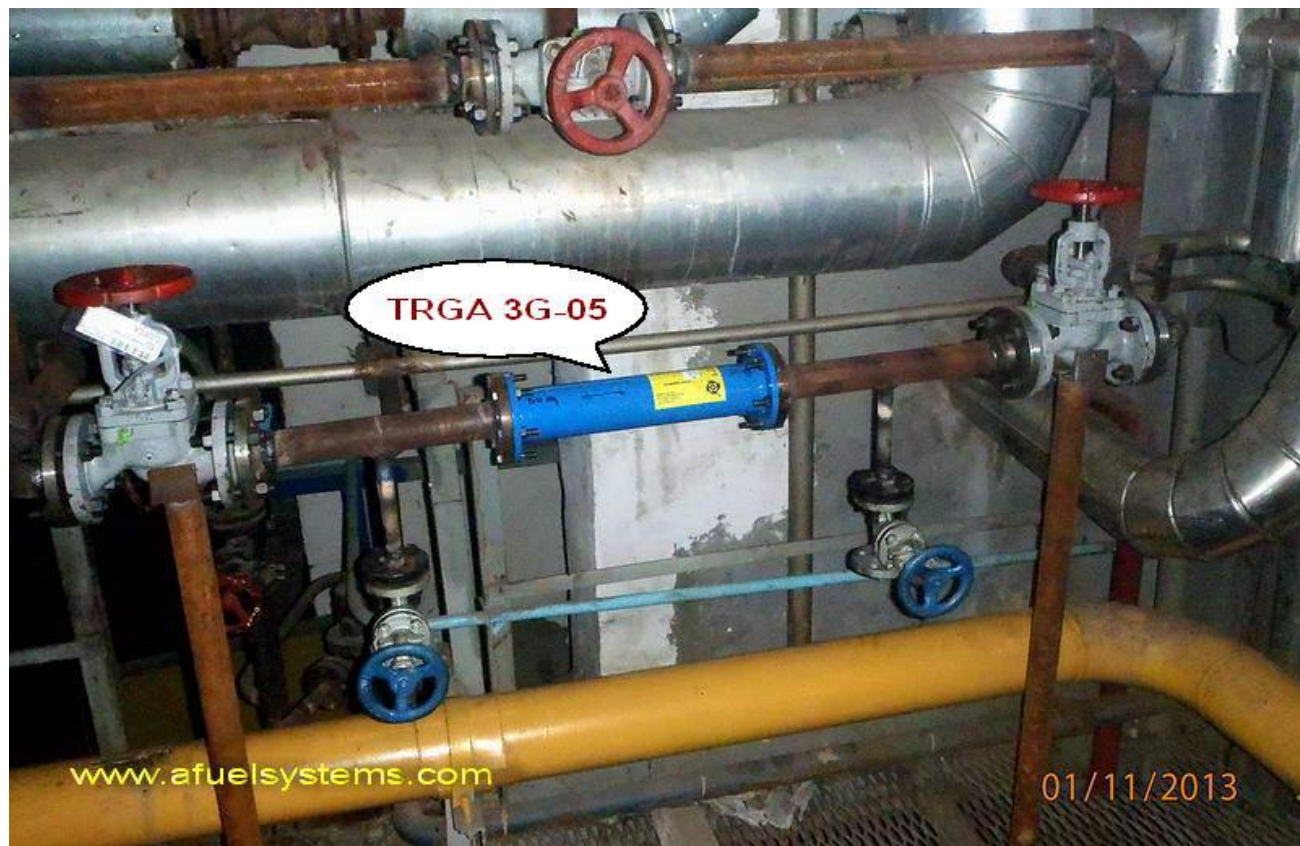
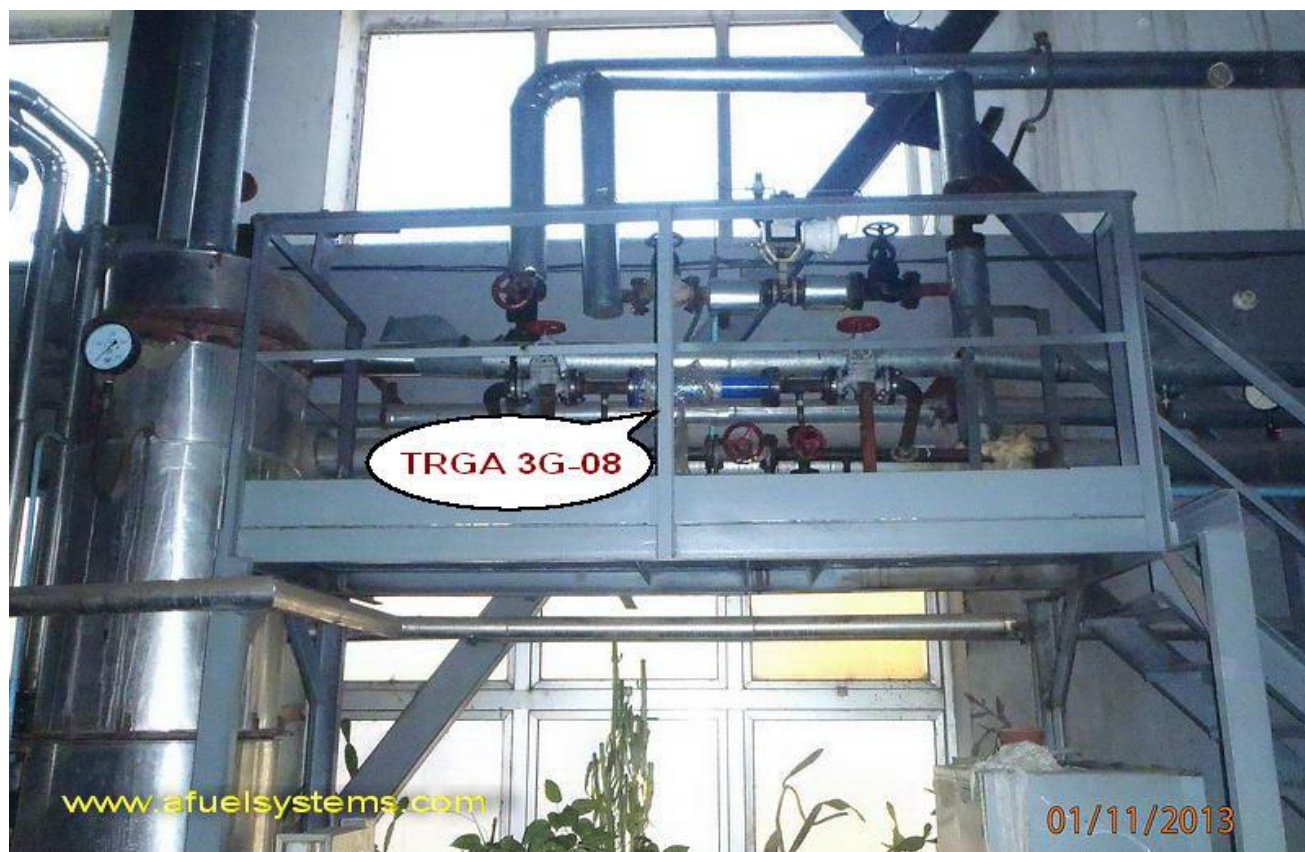
Затем были установлены гомогенизаторы TRGA в линию подачи топлива на котлы  
1 гомогенизатор TRGA-3G-08 на два котла ДЕ-25  
1 гомогенизатор TRGA 3G-05 на два котла HOLMAN Boiler  
<http://www.afuelsystems.com/ru/trga/s155.html>

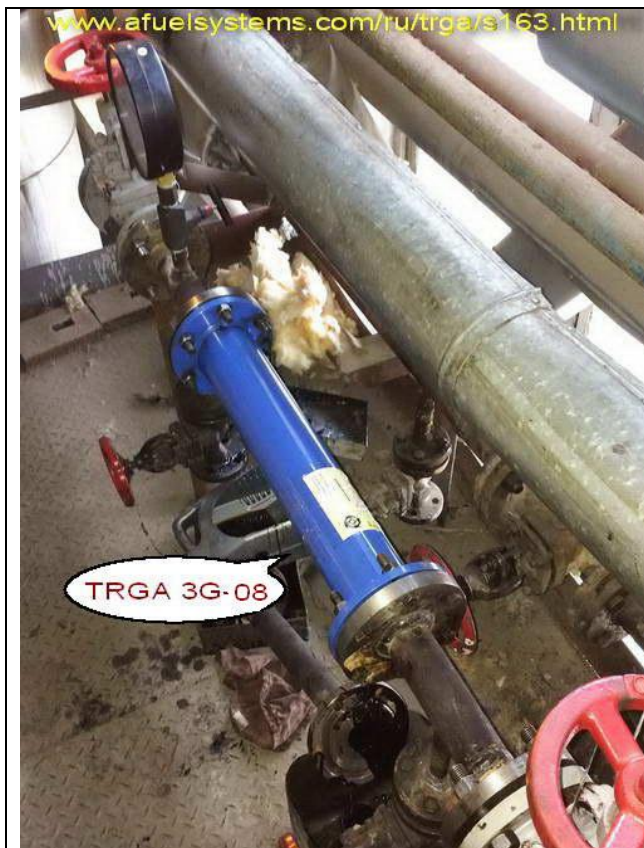
**19.12.2013** года включен в работу первый из трех гомогенизаторов серии TRGA в одесской области - **TRGA-3G-08**, который установлен в линии подачи топлива сразу на 2 котла с часовым потреблением топлива 1 тонна в час. [www.afuelsystems.com/ru/trga/s163.html](http://www.afuelsystems.com/ru/trga/s163.html)

Гомогенизатор работает бесшумно, перепад давления около 2 бар.

При протоке 5 м. куб. топлива в час, происходит подогрев топлива на 5 градусов Цельсия.

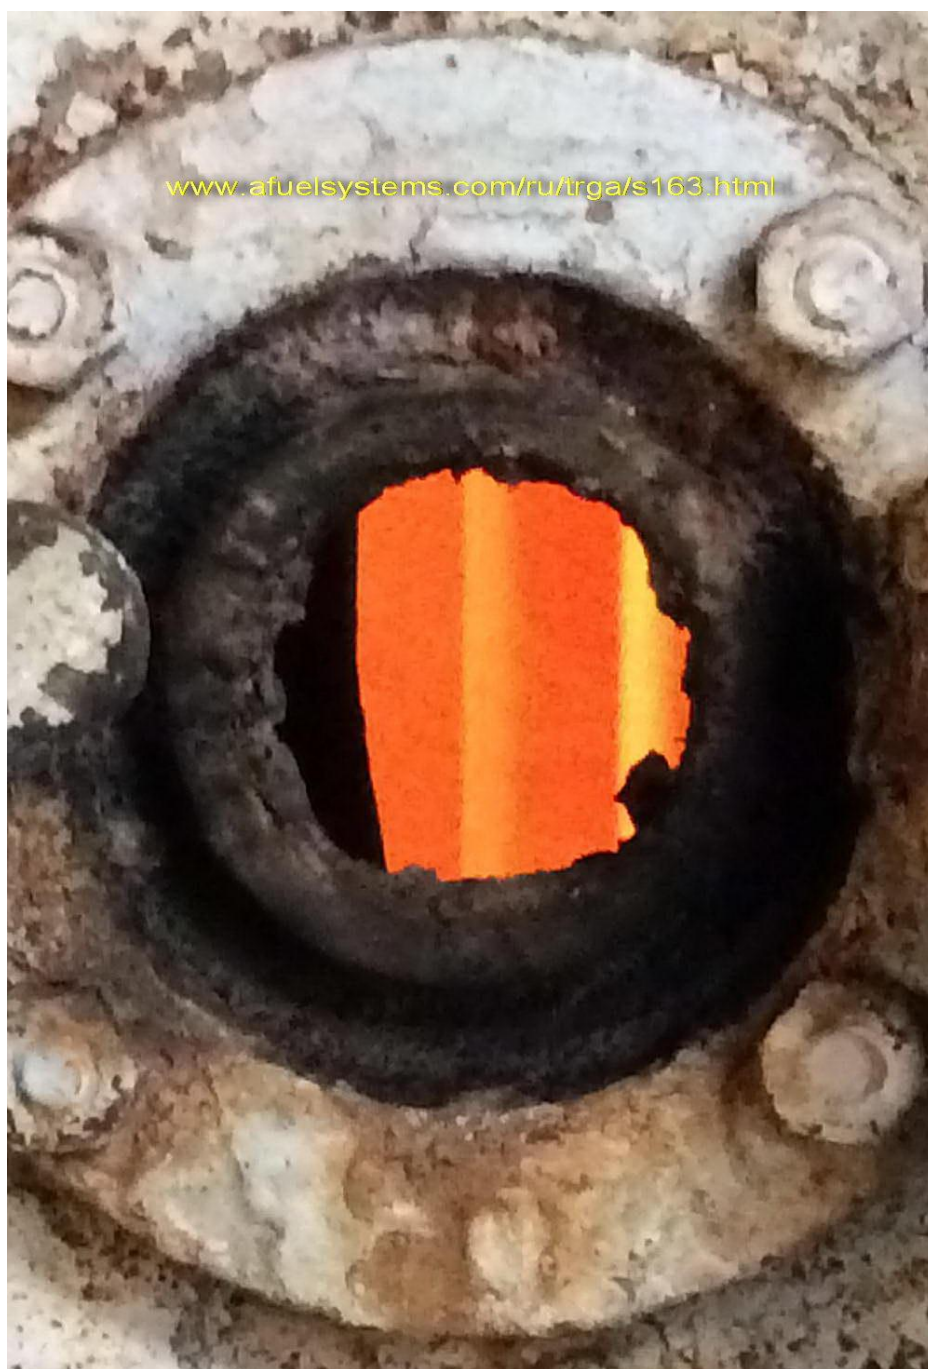
Фотография горения мазута после установленного гомогенизатора TRGA -3G-08.

Факел равномерный, прозрачный, соломенного цвета, наблюдаются проскакивания "мух". Это обусловлено тем, что топливо попадает на форсунки при однократной обработке на гомогенизаторе.

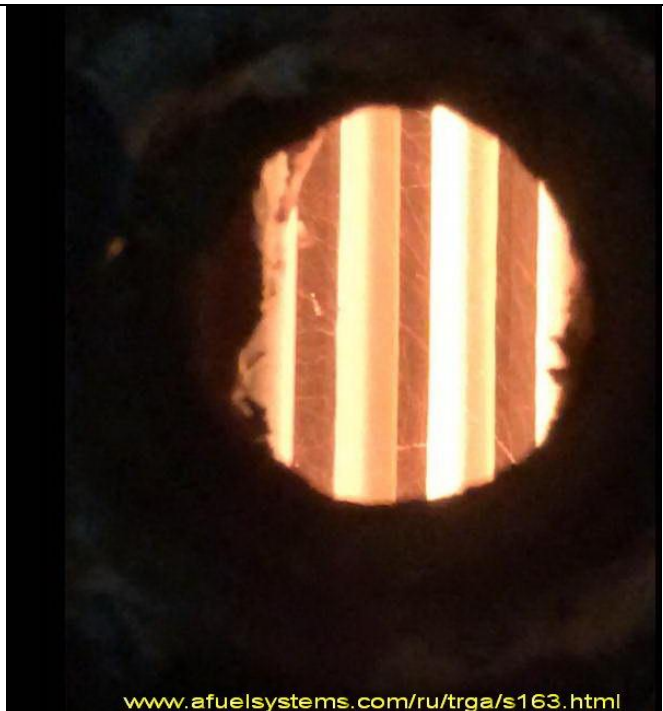
| <p>Горение мазута <b>сразу после включения активатора TRGA</b> - топливо проходит через гомогенизатор однократно</p> <p>Проток через гомогенизатор 6 м.куб., сгорает 2 .2 м.куб., 3.8 м. куб. - возврат в расходную емкость объемом = 70 м.куб.</p> <p><a href="#">Ссылка на фильм.</a></p> | <p>Горение мазута <b>через 2 дня после включения активатора TRGA</b> - топливо проходит через гомогенизатор многократно, хотя и пополняется из резервуара хранения.</p> <p>Проток через гомогенизатор 6 м.куб., сгорает 2 .2 м.куб., 3.8 м. куб. - возврат в расходную емкость объемом = 70 м.куб.</p> <p><a href="#">Ссылка на фильм.</a></p> |

С момента включения гомогенизатора **прошло 2 дня**  
горение мазута значительно улучшилось –  
полностью пропали частицы, которые не горят  
по причине их измельчения в гомогенизаторе.

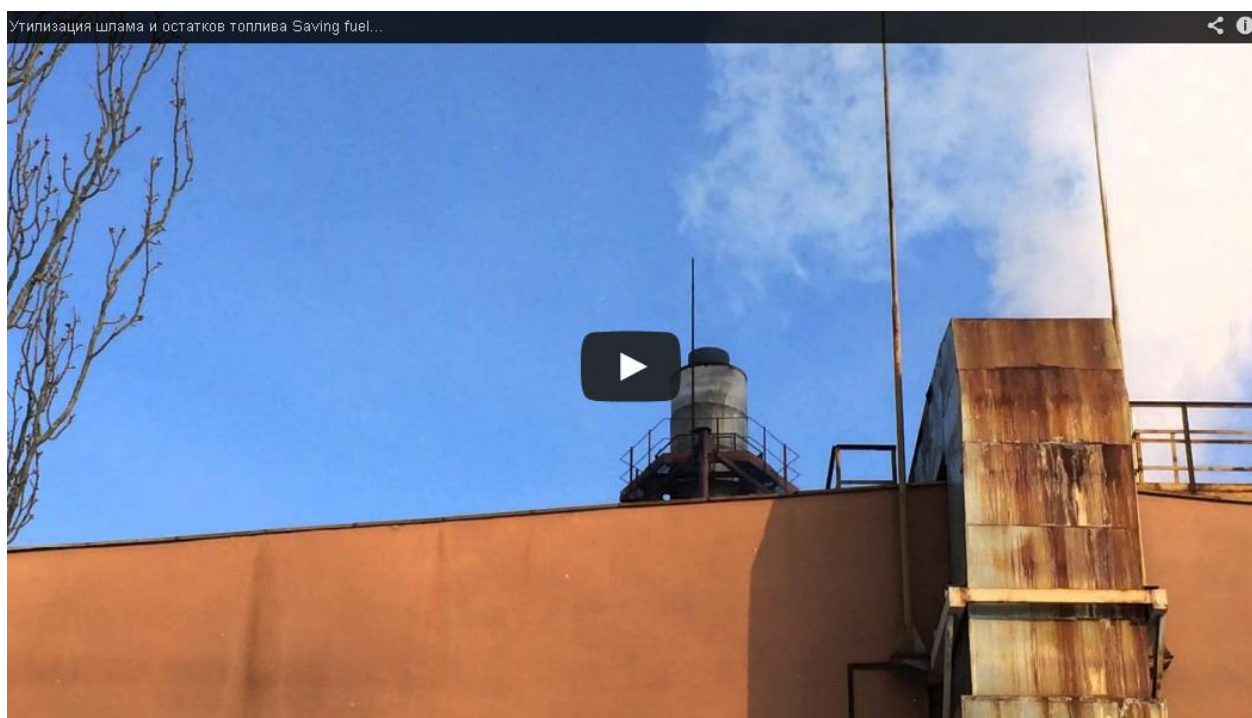
Сгорание мазута полное – дым отсутствует полностью - <http://youtu.be/IjlbXYxFKzM>  
т.е. на одну дымовую трубу работают одновременно 4 мазутных котла, на выходе только пар.

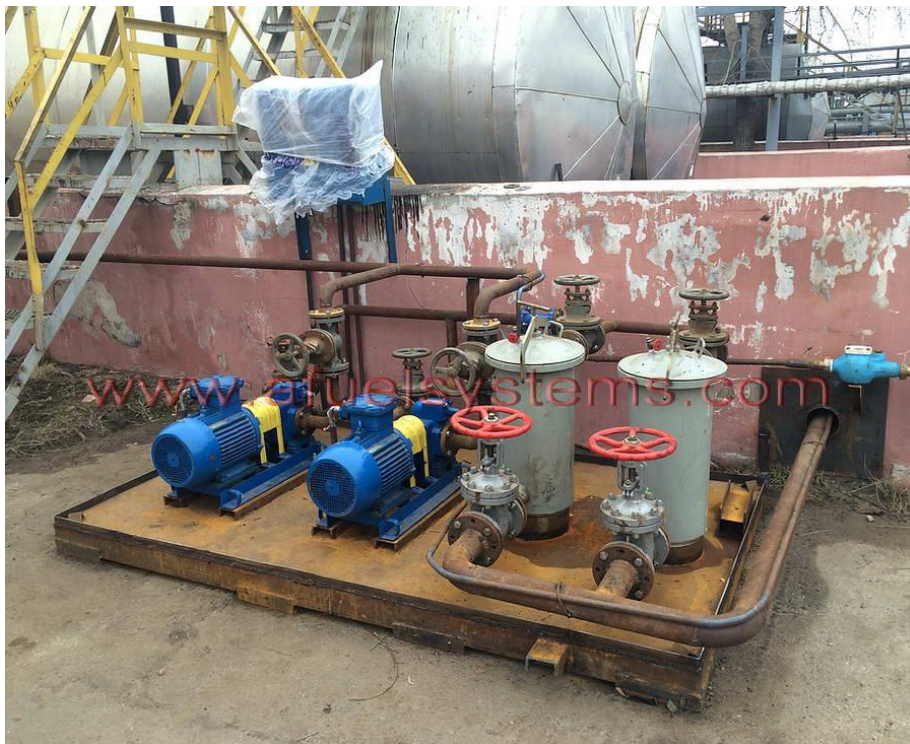
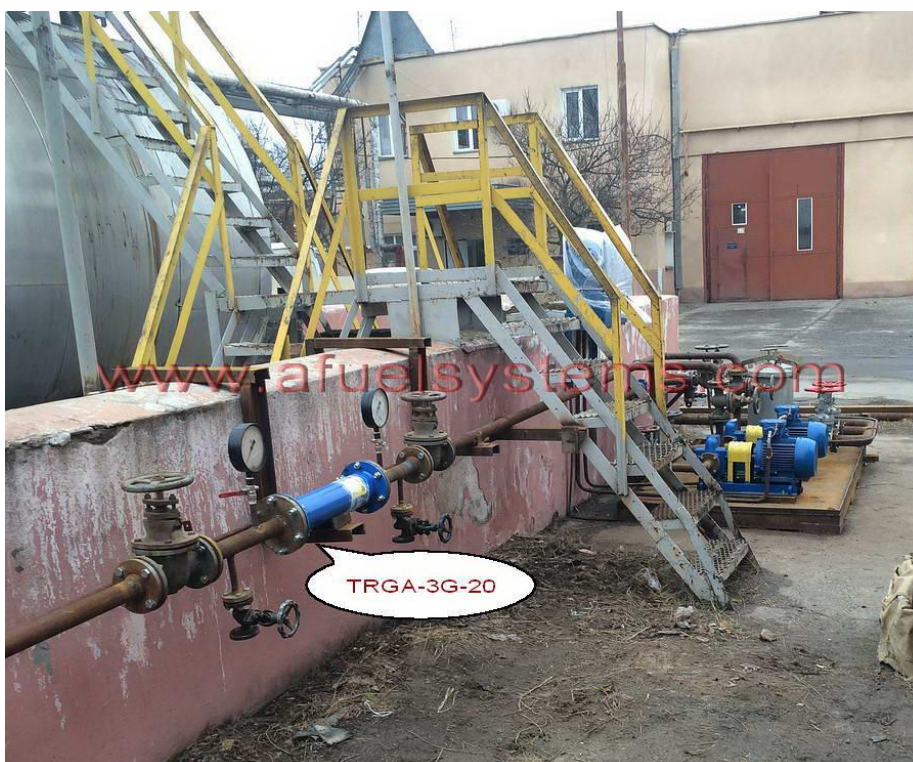
07.03.2014 Закончена черновая сборка гомогенизатора TRGA-3G-20, который установлен для обработки двух расходных резервуаров одновременно. При этом расходные емкости подверглись частичной модернизации, для увеличения эффективности процесса гомогенизации

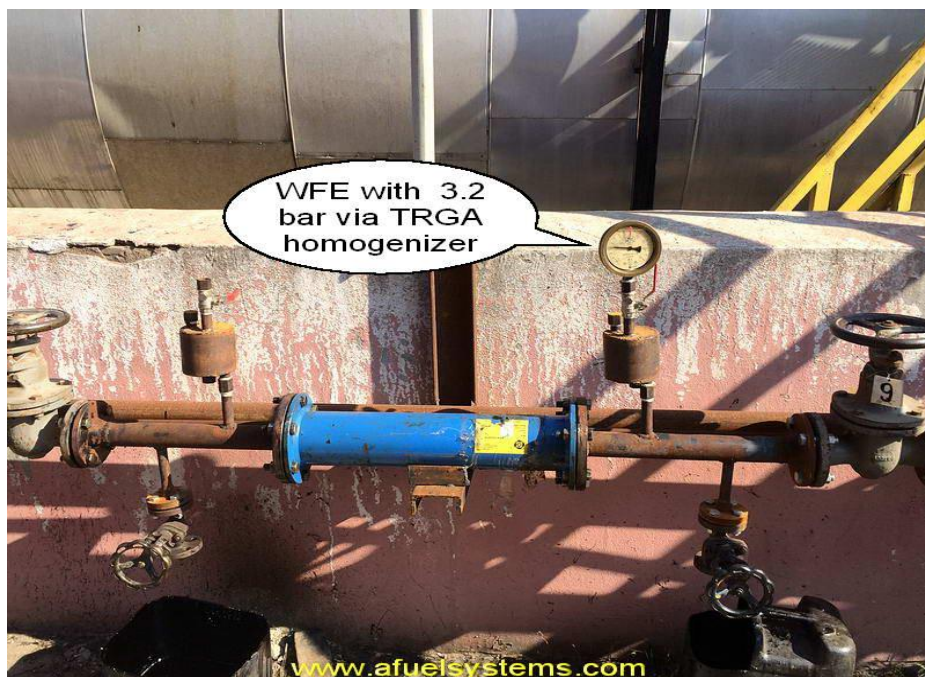
Анализ исходного СНО - содержание воды 2%. Затем было добавлено 10% подтоварной конденсатной воды, которая образовалась в резервуарах за зиму и получена водно мазутная эмульсия ... Анализ водно мазутной эмульсии показал наличие 8% воды ... т.е. 2% анализ не определил.

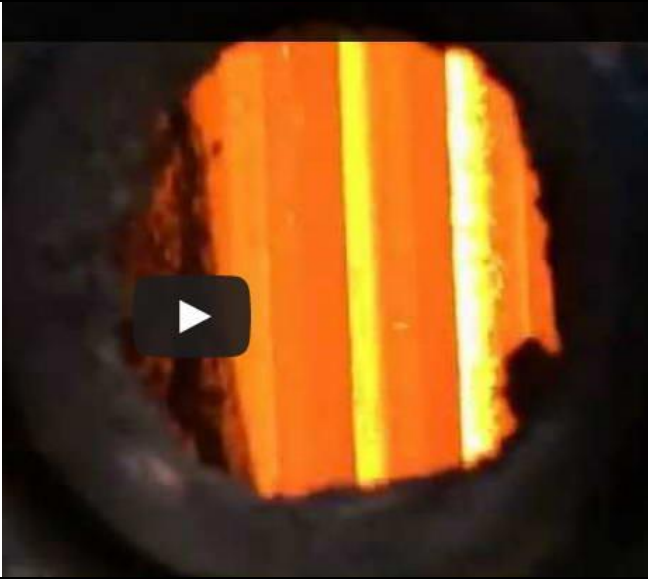
| | <p><b><u>Фильм 1</u></b></p> <p>Горение водо-мазутной эмульсии с содержанием воды <b>10%</b><br/>в котле ДЕ25<br/>( производство Россия )</p> <p><a href="http://youtu.be/NtHq-9vKfO8">http://youtu.be/NtHq-9vKfO8</a></p> |

**Фильм 1** - горение водно мазутной эмульсии с содержанием воды 10% в котле ДЕ25 ( производство Россия )

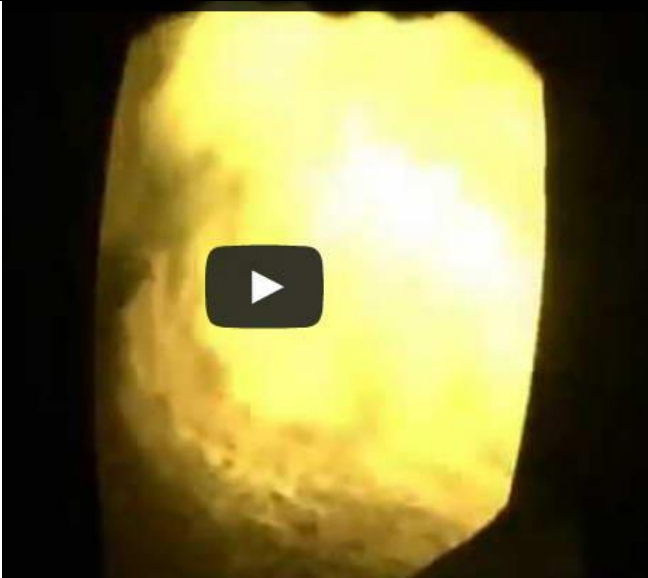
| | <p><b><u>Фильм 2</u></b></p> <p>Горение водо-мазутной эмульсии с содержанием воды <b>10%</b><br/>в котле HOLMAN BOILER<br/>( производство США )</p> <p><a href="http://youtu.be/nAjkC8Wp30k">http://youtu.be/nAjkC8Wp30k</a></p> |

**Фильм 2** - горение водно мазутной эмульсии с содержанием воды 10% в котле HOLMAN BOILER ( производство США )

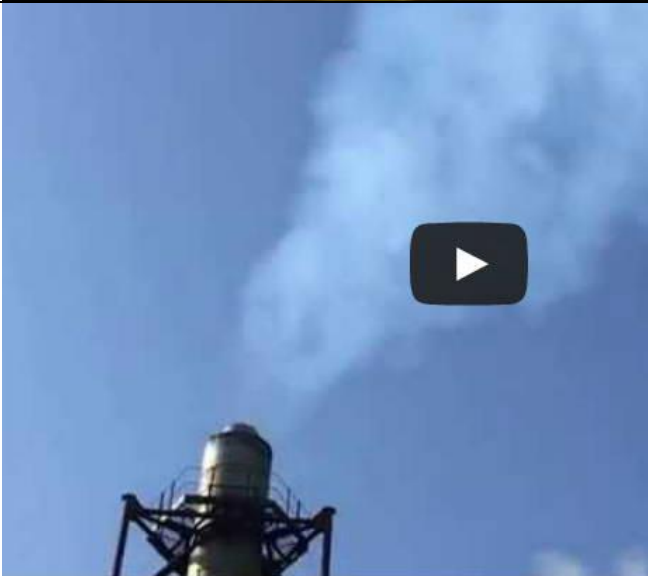
| | <p><b><u>Фильм 3</u></b></p> <p>Дым, точнее полное отсутствие дыма из трубы, при сжигании обводненного СНО, только пар ...</p> <p><a href="http://youtu.be/aN8s_BAdI0A">http://youtu.be/aN8s_BAdI0A</a></p> |

**Фильм 3** - дым, точнее полное отсутствие дыма из трубы, при сжигании обводненного СНО, только пар ...

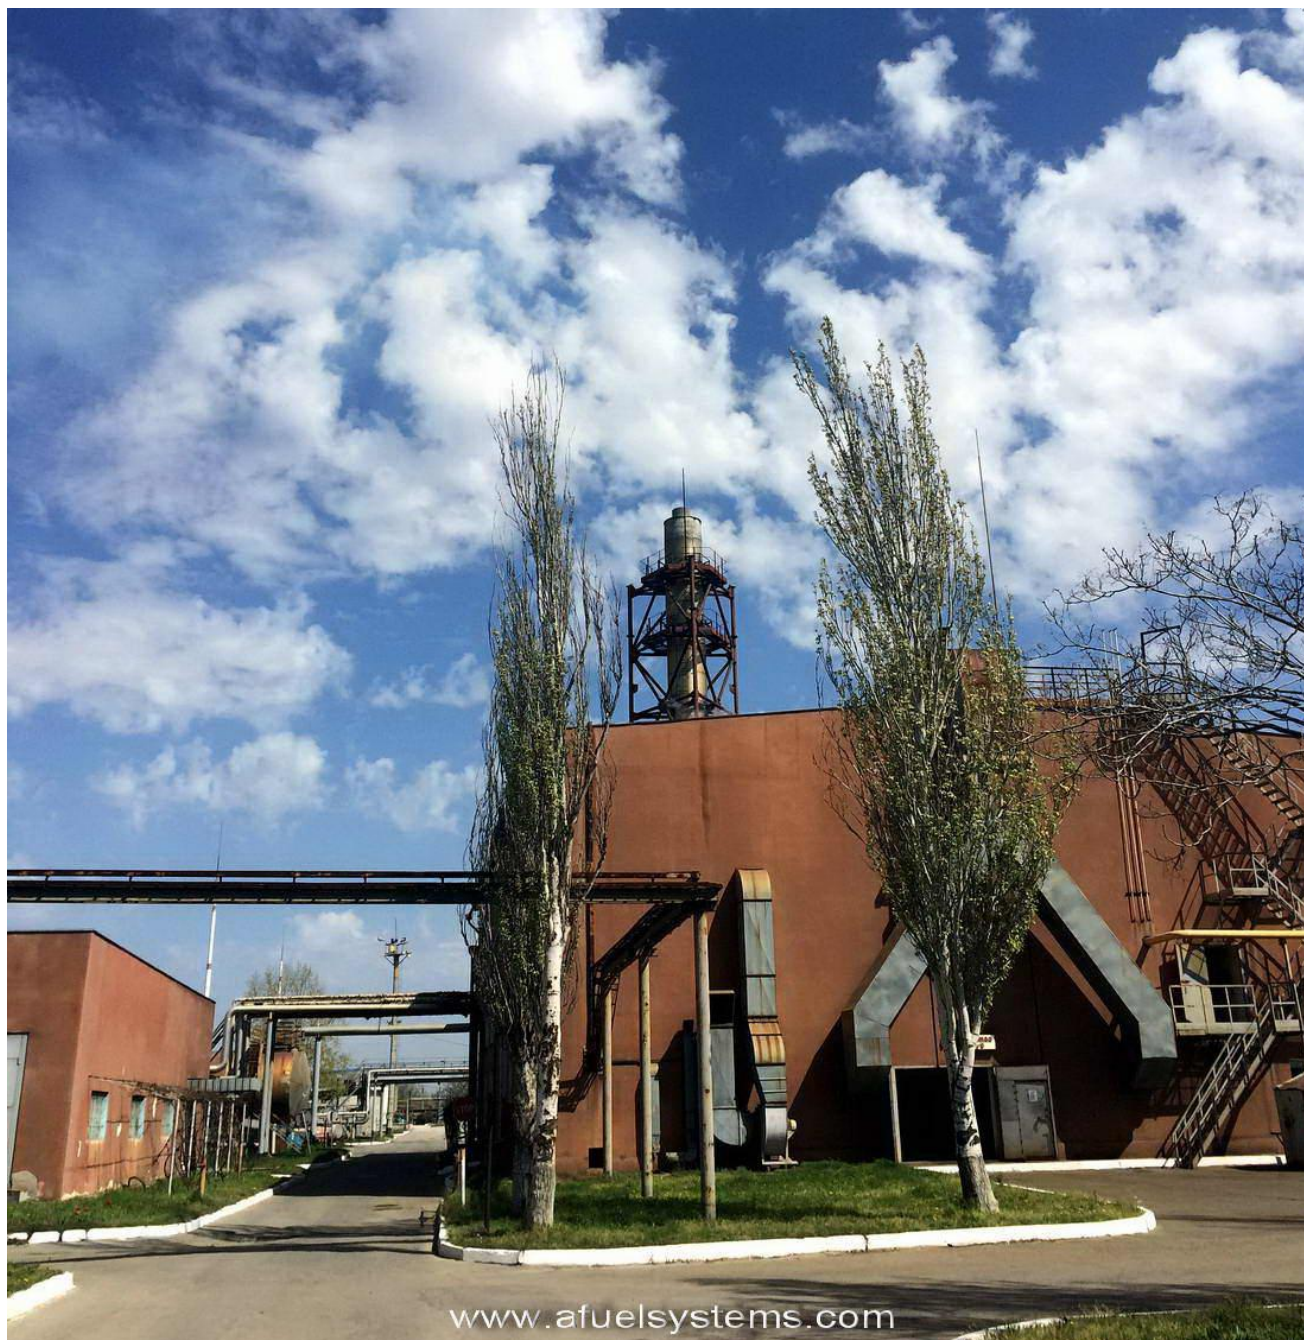
На нижнем фото - труба мазутной котельной. Вы думаете котлы выключены ? Нет - установка гомогенизаторов и грамотная настройка котла специалистами станции - полностью устранили дым, даже при сжигании остатков накопленных нефтешламов. Хороший практический пример безопасного сжигания водно-мазутной эмульсии в промышленных масштабах.

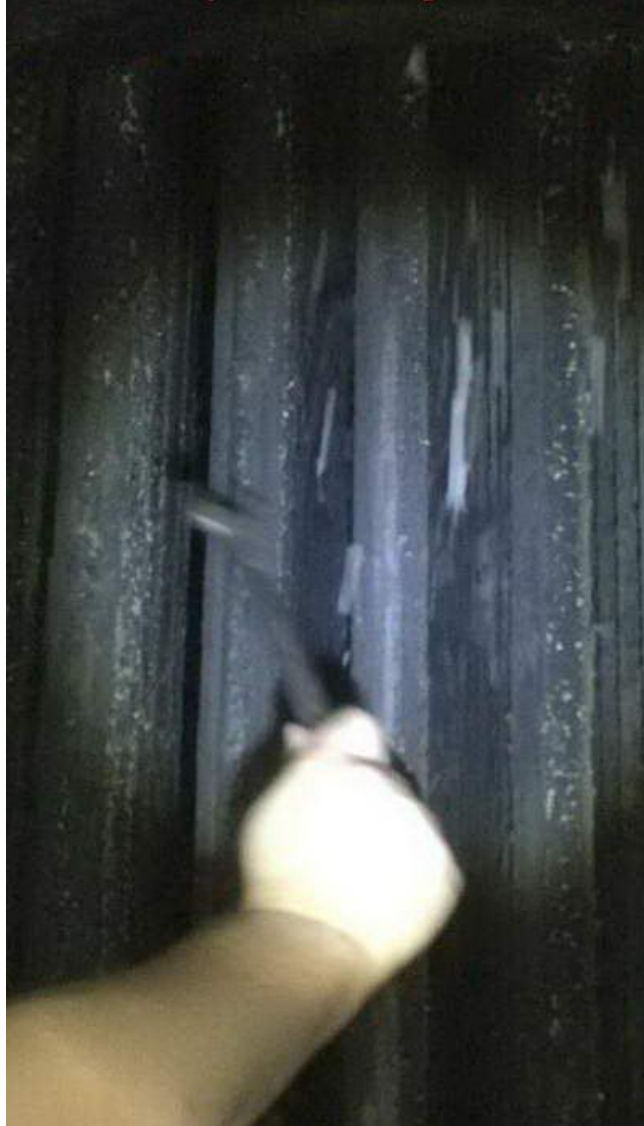
## 7. Теплообменники. ( котел ДЕ-25)

**Сажевые остатки есть по краям топки, в центре - отсутствуют.** Сажей и золой покрыты только периферийная часть труб вблизи стенок котла. Сажа и зола хрупкие и легко удаляются с поверхностей труб.

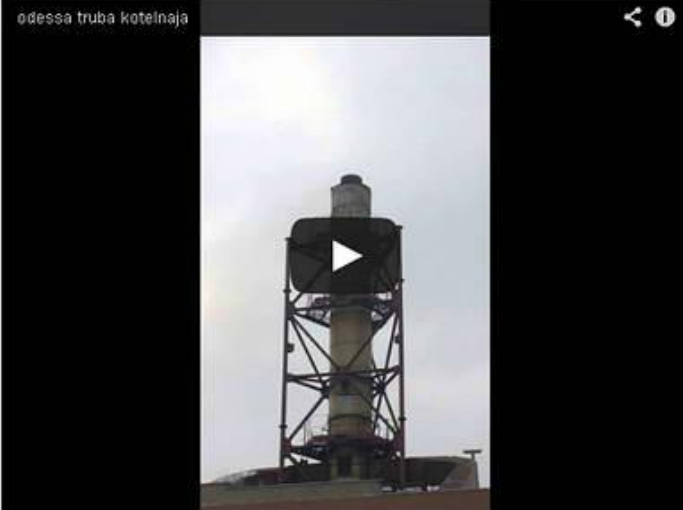
| | <p><u><b>Дым из трубы</b></u>, точнее его отсутствие, при работе двух мазутных котлов HOLMAN BOILER одновременно.</p> <p>На этом объекте гомогенизатор проработал 1 год. На некоторых объектах наше оборудование работает 5 лет. Примеры :</p> <ol style="list-style-type: none"><li>1. Объект <a href="#">Макаров</a>.</li><li>2. Объект <a href="#">Белогорск</a>.</li><li>3. Объект <a href="#">Кременчуг</a>.</li><li>4. Объект <a href="#">Плисецк</a> - 2.5 года на тяжелых нефтешламах.</li></ol> |

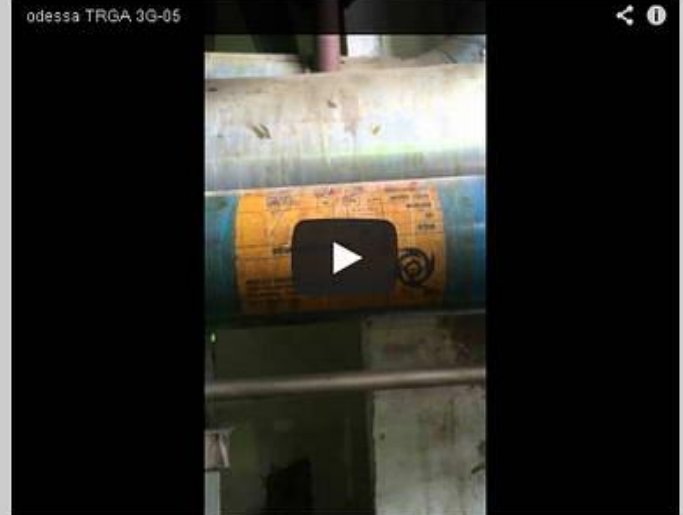
| | <p><u><b>Гомогенизатор TRGA 3G-05 в работе.</b></u> Гомогенизатор установлен в линии подачи топлива на форсунки котла.</p> <p>Минимальное сопротивление гомогенизатора позволяет его устанавливать между стандартным напорным насосом и форсунками котла. Это единственный гомогенизатор, который работает с малой степенью засорения, в линии подачи топлива, во всем диапазоне изменения нагрузки котла и в условиях изменения качества и состава топлива.</p> |

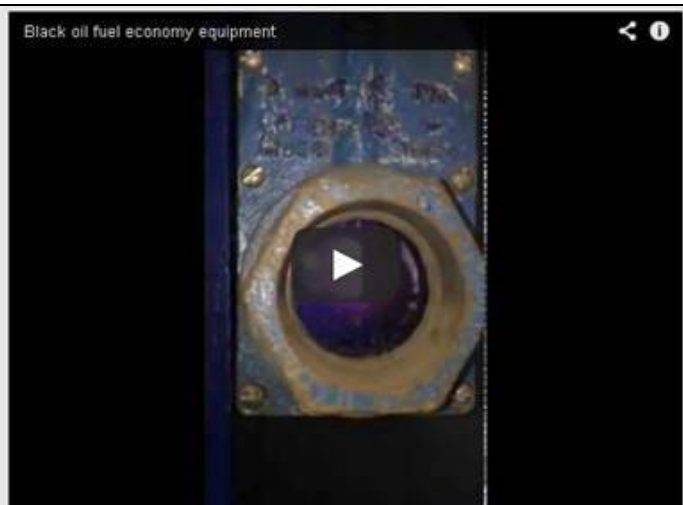
| | <p><u><b>Сжигание мазута</b></u> с остатками нефтешлама и конденсатной воды с использованием гомогенизатора TRGA 3G-05. <u><b>Горение в котле отсутствие дыма и идеальное горение.</b></u></p> <p>Все в одном фильме. Видео, которое не оставляет сомнений. В то время как большинство сайтов предлагающих аналоги заполнены перепечатанными текстами, придуманной экономией и никем не подтвержденными декларациями о экономии и надежности.</p> |

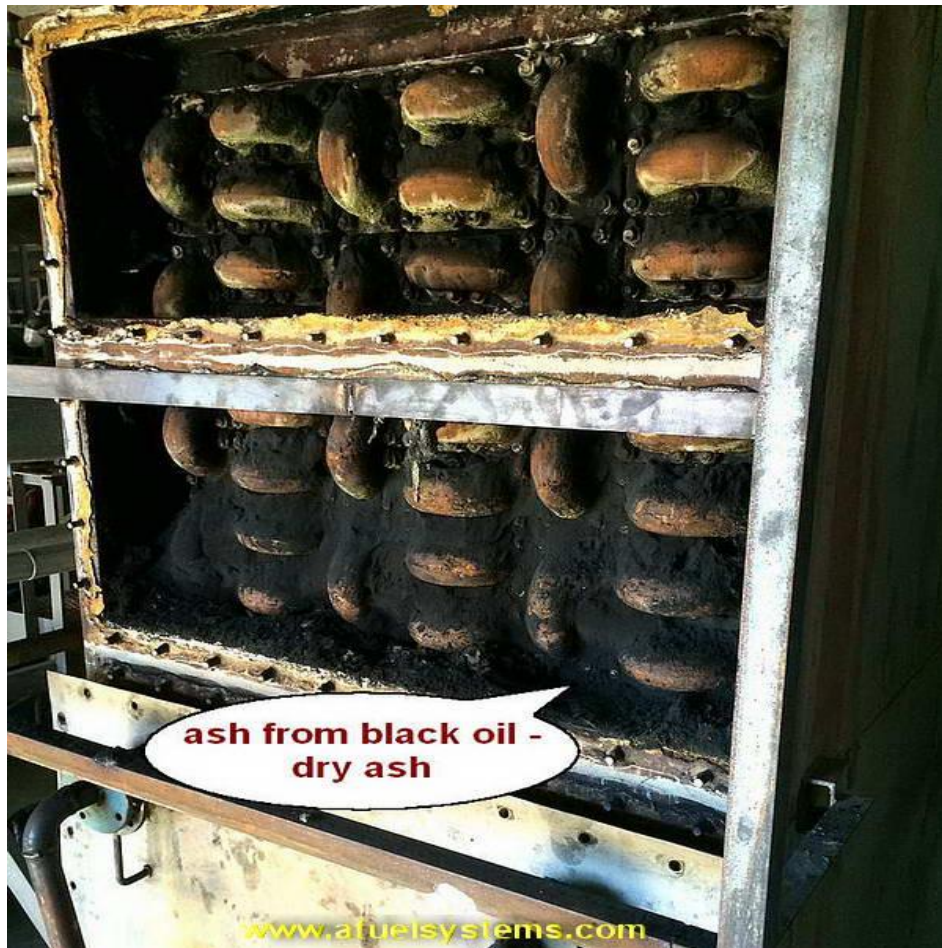
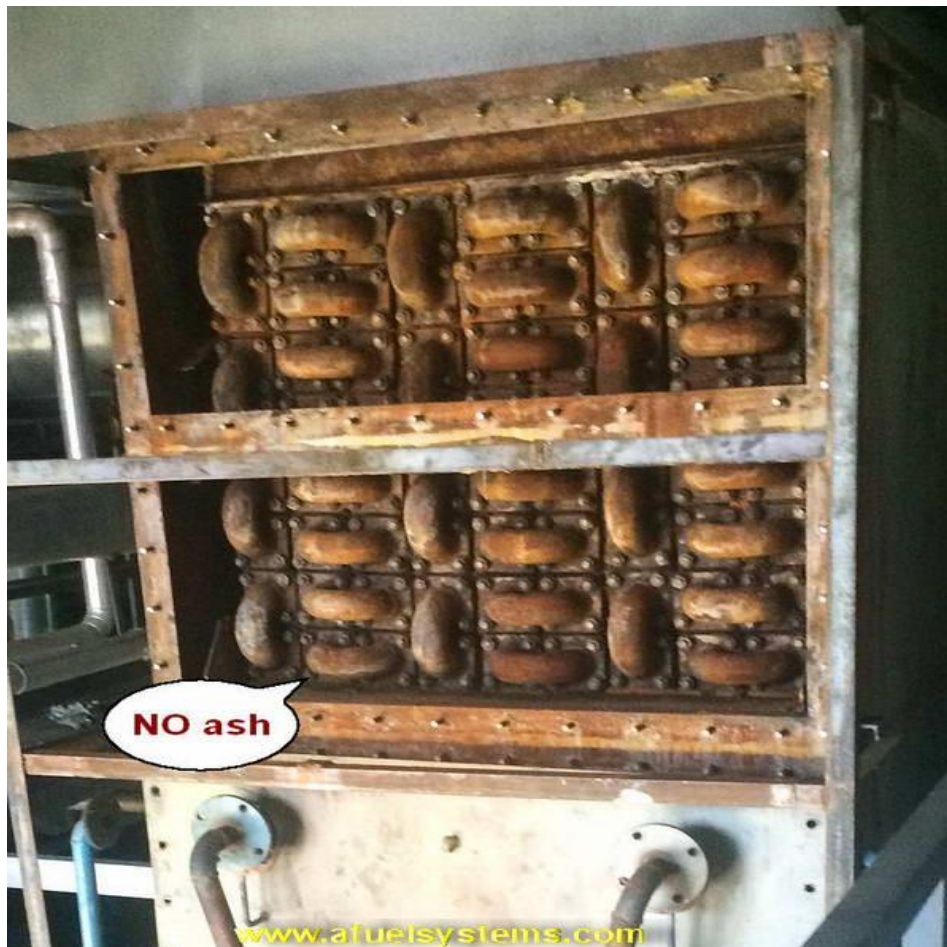
**Фото до и после - ниже.** Никаких следов скребков и щеток на батолах.

Еще ниже - фото верхней части экономайзера. Та же зола, которая легко удаляется быстро, без усилий и затрат. Фото до и после.

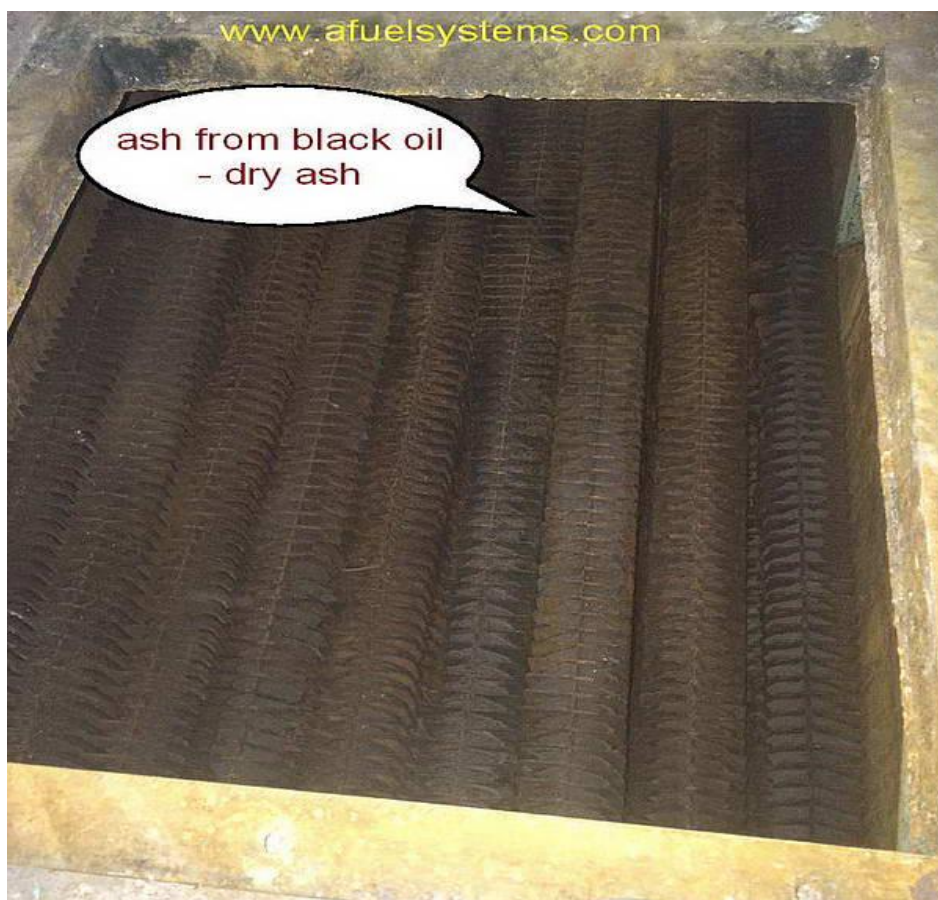
Еще ниже - фото верхней части экономайзера. Та же зола, которая легко удаляется быстро, без усилий и затрат. Фото до и после. [www.afuelsystems.com/ru/trga/s188.html](http://www.afuelsystems.com/ru/trga/s188.html)

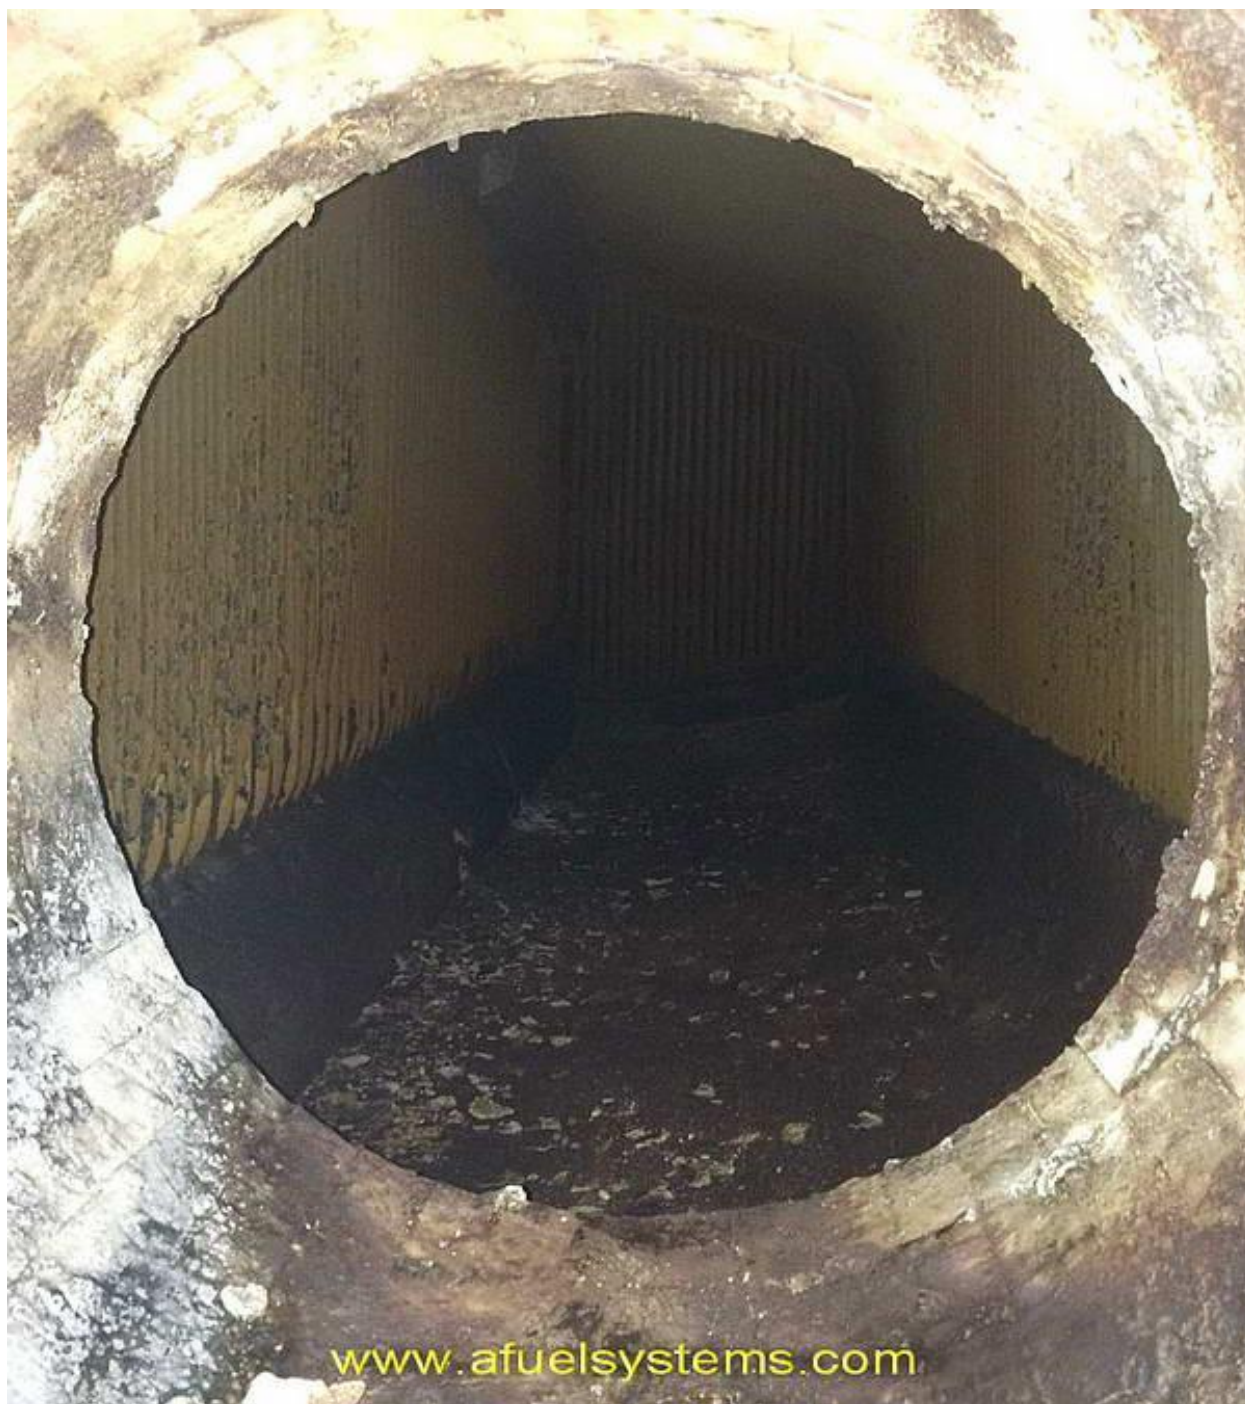
**Топка** котла ДЕ 25. Состояние боковых поверхностей теплообмена - удовлетворительное, весь налет легко удаляется постукиванием и веником.

Дно топки котла чистое. С момента установки гомогенизатора TRGA нет нужды ломом и скребком отдирать несгоревшие остатки топлива со дна топки, как это часто бывает...  
**Только молоток и веник.**
