BERICHT
über Erprobungsergebnisse vom Homogenisator TRGA auf dem Kessel Nr. 5 des
Heizkraftwerkes FRI..... SA
(Zeit der Erprobungsausführung: seit dem 1. September.2010 bis
zum 1.Oktober 2010)

(Kessel Nr. 5: Modell BKZ-160 -9,8-490M ist von der offenen Aktiengesellschaft «Energomaschkorporatia» Russland hergestellt; die Leistungsfähigkeit ist 160 Stuto; die Temperatur vom überhitzten Dampf ist 490 Grad Celsius; der Druck vom überhitzten Dampf ist 100 bar.)

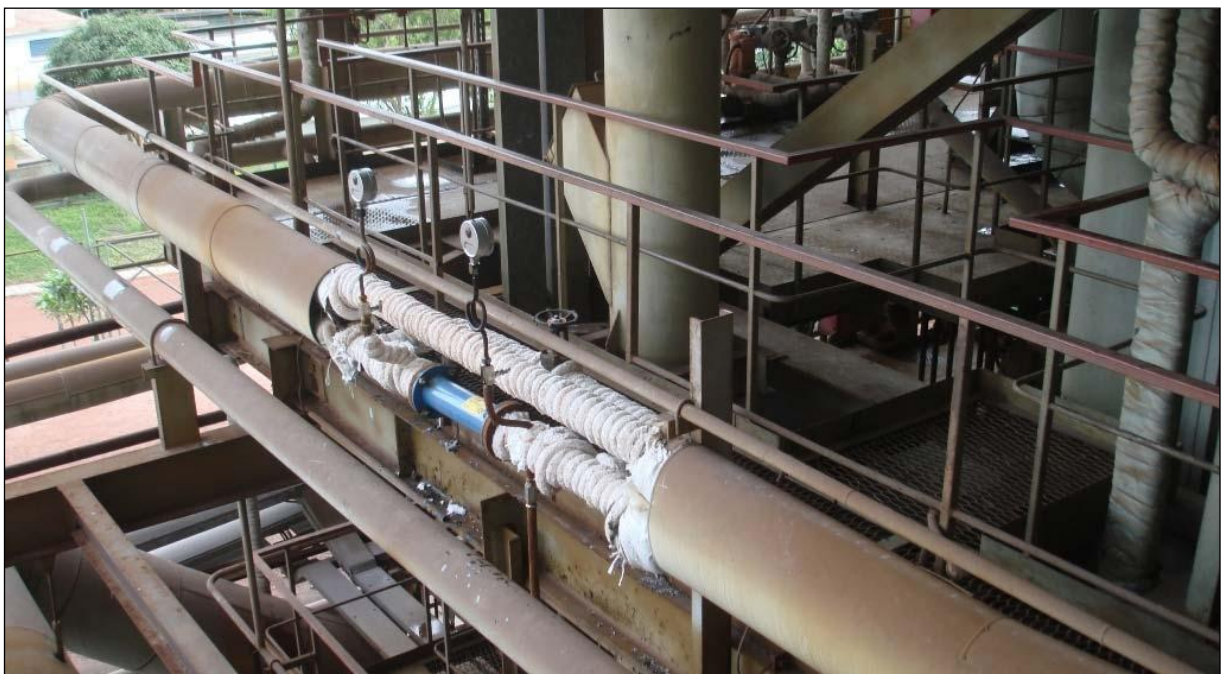
Zeichnung 1. Aufstellung des Homogenisators auf dem Kessel Nr. 5

1. Für die Erprobung, zusammen mit dem Hersteller des Apparats, wurde Masuthomogenisator TRGA-2-15G mit dem Arbeitsdruck bis zum 40 bar und mit der Produktivität bis zum 15 Stuto des Masuts. Gegebenen Angaben entsprechen völlig dem Kennwerte des Masuts, das zum Kessel Nr. 5 eingelassen wird.
2. Mit Reparaturpersonalkräften des Heizkraftwerkes wurde der Masuthomogenisator auf der Rohrleitung der Masuteinspritzung zu den Kesseldüsen auf dem Linearitätsbereich nach dem Druckregler des Masuts und vor den Düsen aufgestellt. (Zeichnung 1, 2)

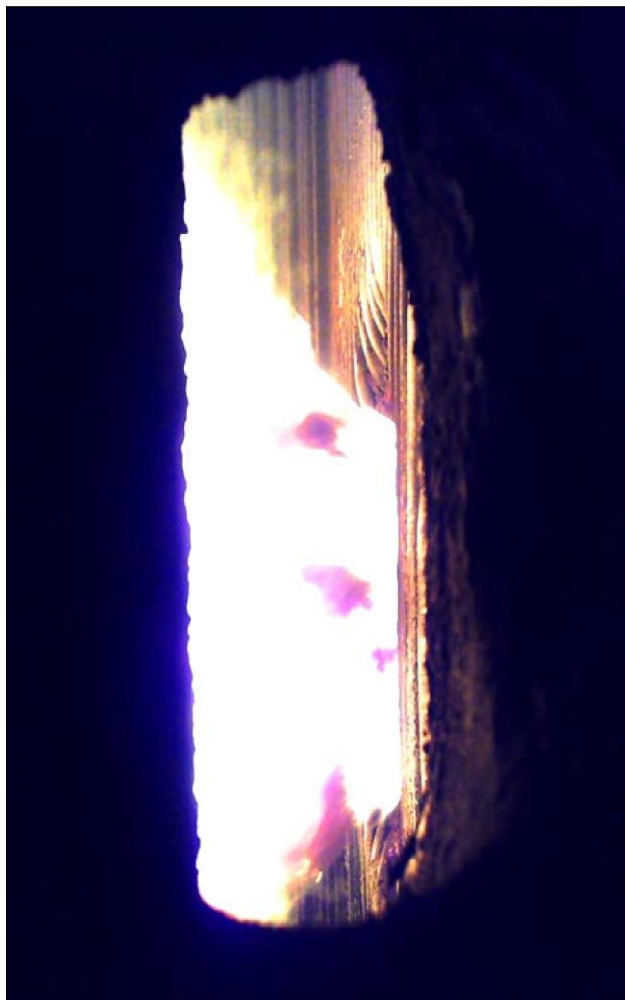
Zeichnung 4

Nach dem Ende aller Vorarbeiten am 2. September 2010 wurde der Kessel Nr. 5 in die Arbeit mit der Masuteinspritzung durch den Homogenisator TRGA-2-15G eingeschlossen. Das Düsenanzünden wurde leicht, ohne irgendwelche Erschwerungen. Das Masutbrennen war zu hell, schwarze Verrauchung in der Feuerung wurde unbemerkt sogar am Anfang des Heizens, wann die Feuerung des Kessels nicht erhitzt war. Gewöhnlich ist es solch ein Brennen bei der Nutzung vom Dieselkraftstoff. (Zeichnung 4, 5)

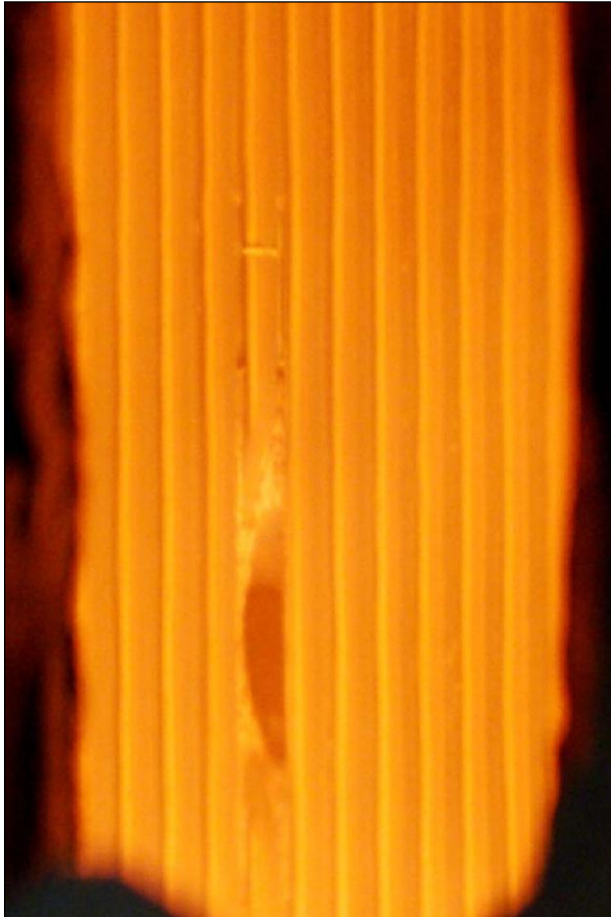
Zeichnung 6

In einem Tag wurde kontrollierende Beobachtung nach dem Brennen im Kessel Nr. 5 gemacht. Der Kessel arbeitete mit der Belastung 120 Stuto, was 75 % der Last repräsentiert. Das Masutbrennen war zu gleichmäßig, das Flammeplasma war „weich“, es war keine „Speichelleckerei“ vom Stirn- und Rückwand, es war keine Marken vom grauen Rauch in der Feuerung. Bei der Beobachtung des Brennens im oberen Teil der Feuerung (Zeichen +14,6 m, 6 m höher als die Brenner) war gar keine Verrauchung und man konnte alle Heizflächen durch das Schauloch besichtigen. (Zeichnung 6, 7)

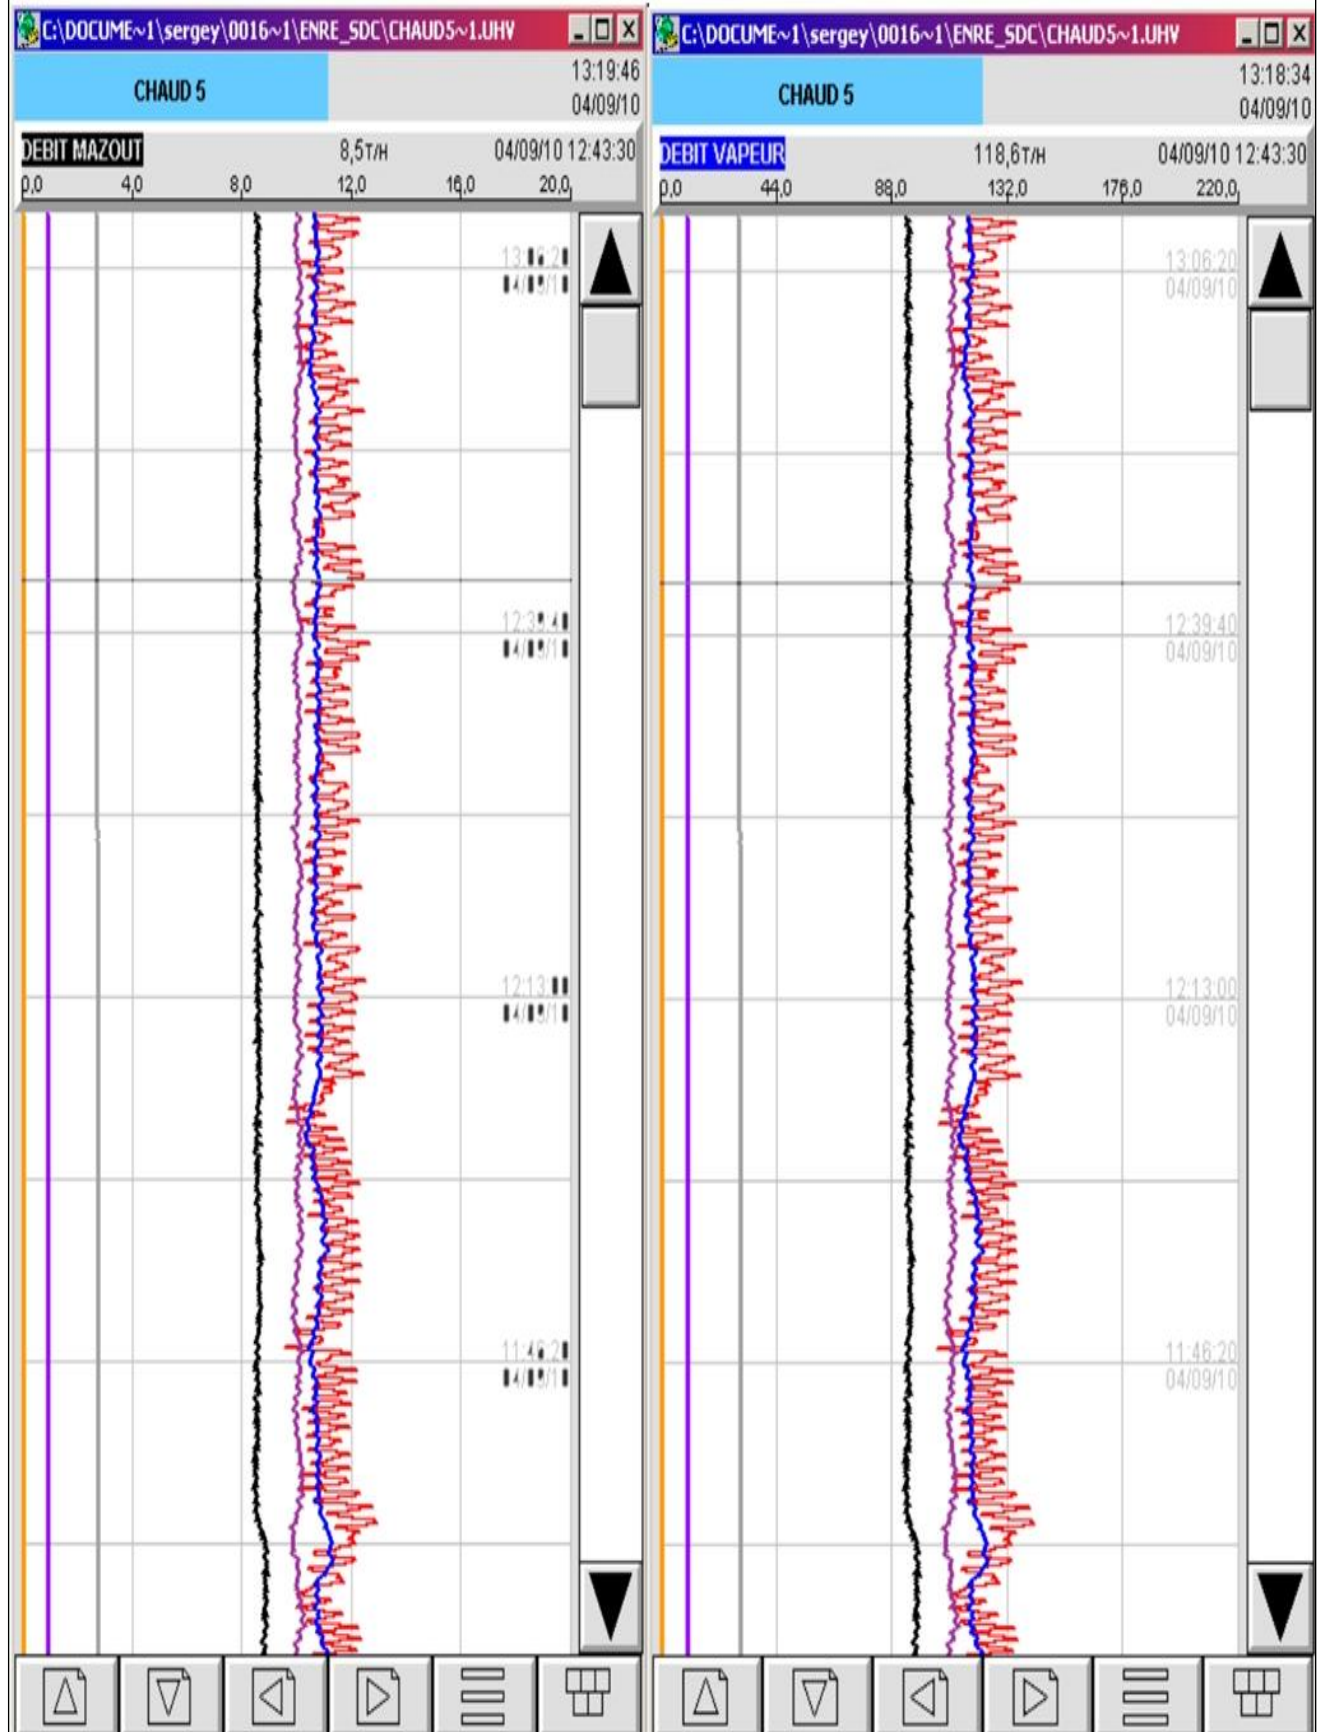
Zeichnung 9. Anzeigen in den ersten Tagen der Erprobungen

Работа котла №25 04 сентября 2010 года после установки активатора мазута TRGA-2-15G

Расход мазута к котлу - 8,5 т/час

Расход перегретого пара - 118,6 т/час

Удельный расход мазута на производство пара - 71,669 кг/т

1. Aufstellung vom Homogenisator TRGA-2-15G ins Schema der Masuteinspritzung zum Kessel Nr. 5 machte es möglich, die Verringerung des spezifischen Verbrauchs vom Masut für die Herstellung eine Tonne des überhitzten Dampfes zu erreichen. Momentane Anzeigen aus den Kesselgeräten zu analysieren, ist es gesehen, dass spezifischer Masutverbrauch für die Dampfherstellung während der Erprobung bis zum 7,936 kg/Tonne nach der Homogenisatorsaufstellung sank. (Zeichnung 8, 9, 10)

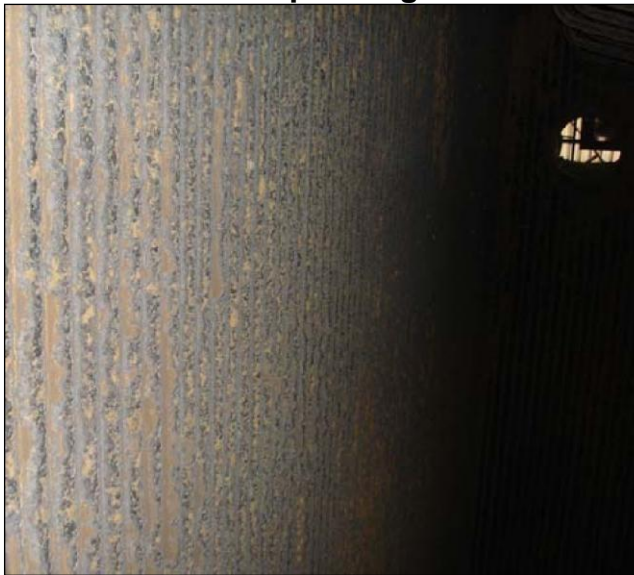
Zeichnung 11 Kesselfeuerung auf den Brennermarken

- Kühlröhren der Kesselfeuerung haben einen kleinen aschehaltigen Ansatz in hell braunen Farben. Rußige Ablagerungen auf den Röhren fehlen vollständig. (*Zeichnung 11*);

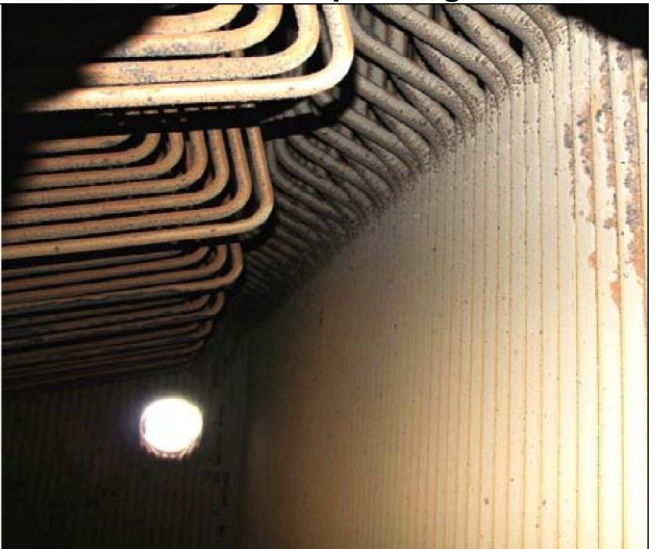
Zeichnung 12 Breitgassendampfüberhitzer

- Der Breitgassendampfüberhitzer ist rein, stellenweise gibt es kleine Marken von der Verschlackerung. Rußige Ablagerungen auf den Röhren fehlen vollständig. (*Zeichnung 12*);

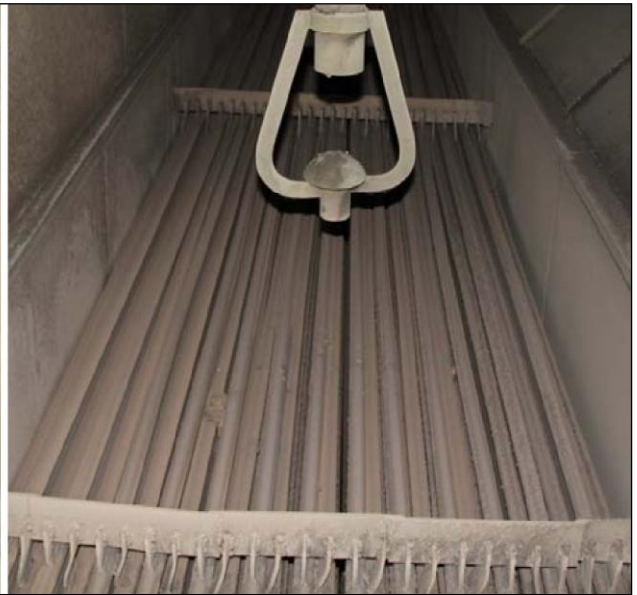
Zeichnung 13 Vorwärmer 1-er Stufe

- Die Heizflächen des Konvektionsschachtes sind rein. Auf den Strahlungsbündeln des Vorwärmers 1-er und 2-er Stufe gibt es einen kleinen aschehaltigen Ansatz in hell braunen Farben. Rußige Ablagerungen auf den Röhren fehlen vollständig. (*Zeichnung 13*);

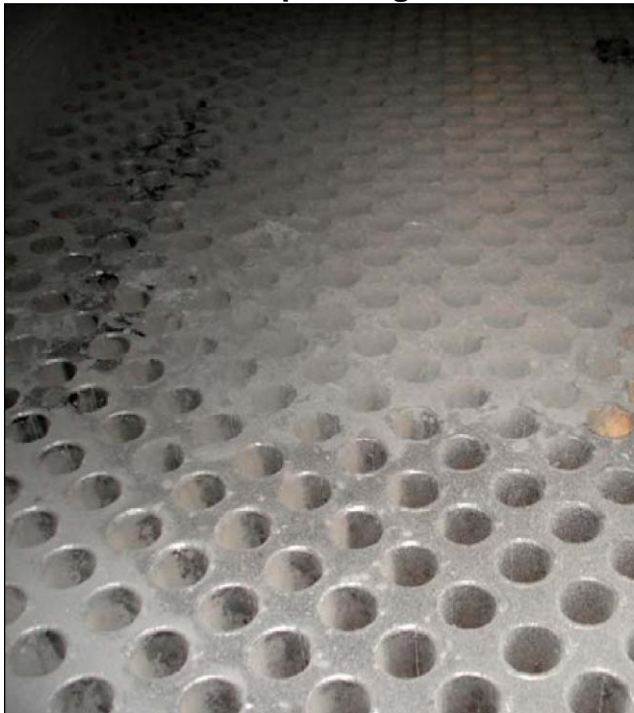
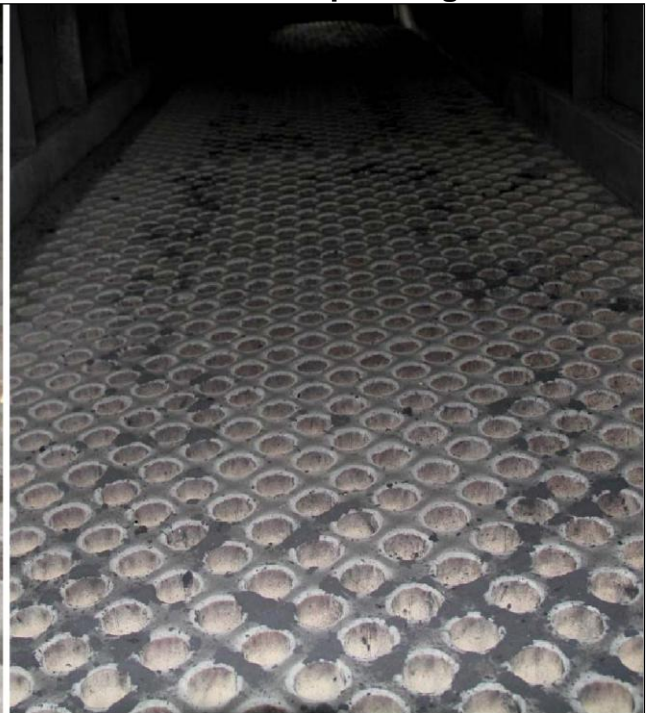
Zeichnung 14 Rohrluftvorwärmer

- Der Rohrluftvorwärmer ist rein, das Röhreninnere (Durchgangszone von Abgasen) ist vom kleinen aschehaltigen Ansatz in hell braunen Farben bedeckt. Rußige Ablagerungen gibt es in geringere Anzahl in Totzonen. (*Zeichnung 14*);

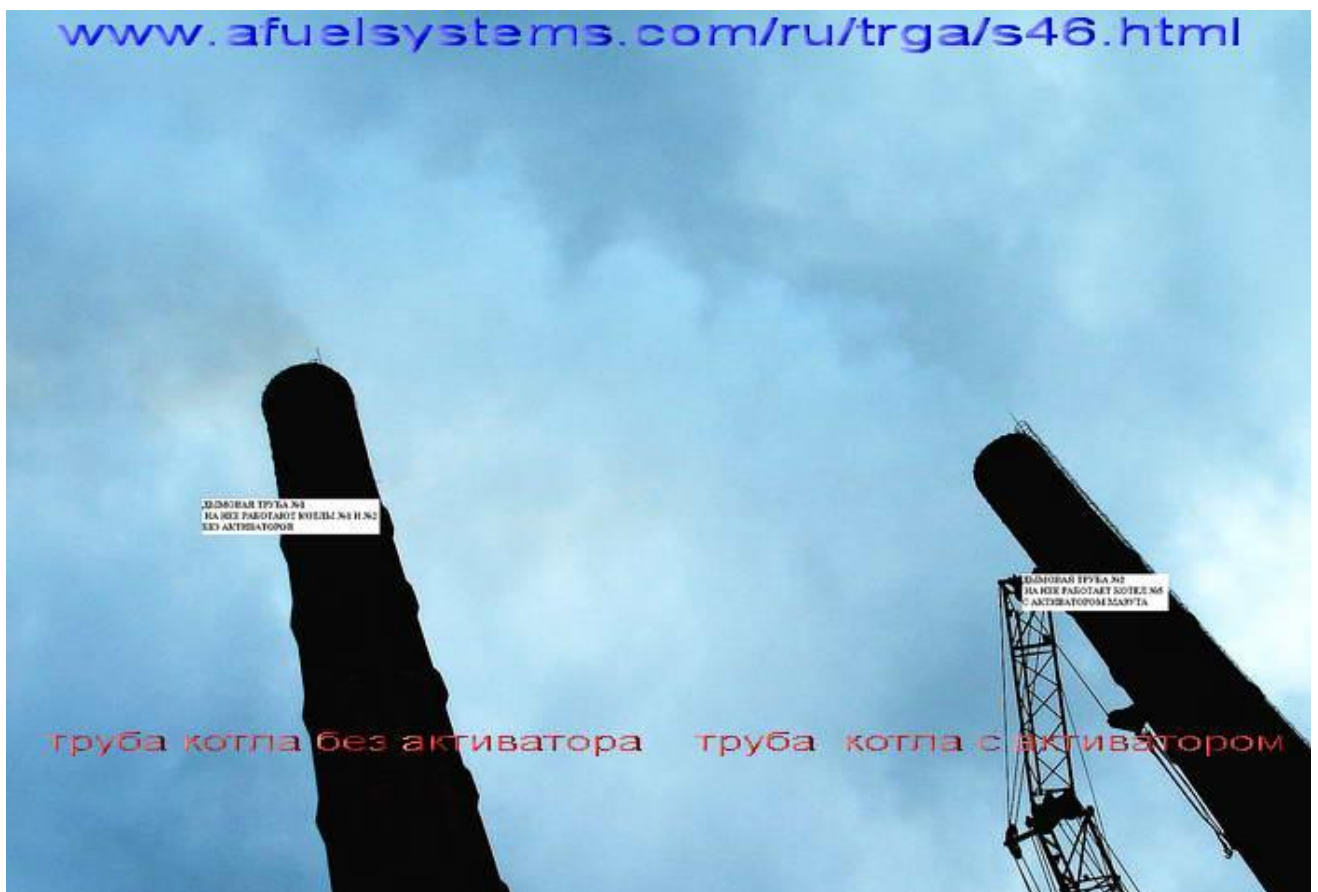
ДИМОБАР ТРУБА №1
НА КИЕВ ПАРОТАБІ КОУЛЬ №1 Н. №1
БЕЗ АКТИВАТОРА

ДИМОБАР ТРУБА №2
НА КИЕВ ПАРОТАБІ КОУЛЬ №1
С АКТИВАТОРОМ МАШТА

труба котла без активатора труба котла с активатором
