**INFORME**  
**de la prueba del aparato de homogenización TRGA en la caldera N°5**  
**de la central electrotérmica de FRIGUIA SA**  
(período de las pruebas: 01.09.2010 - 01.10.2010)

(Caldera N°5: Modelo БК3-160 -9,8-490M Fabricante: ENERGOMASHCORPORACIÓN SA, Rusia;  
Productividad: 160 toneladas/h; temperatura del vapor recalentado: 490C°; presión del vapor recalentado: 100 barios.)

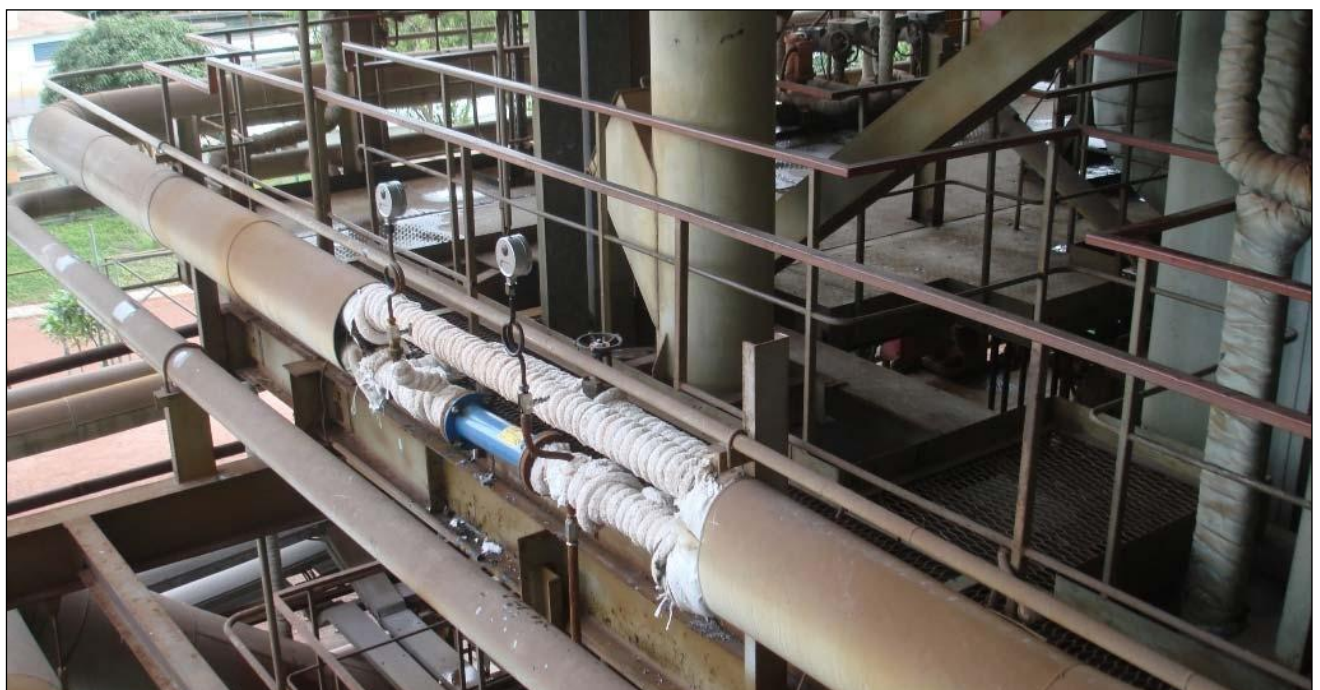
*Figura N°1* *Instalación del aparato de homogenización en la caldera N°5*

1. Para las pruebas fue elegido junto con el fabricante el aparato de fueloil, el modelo TRGA-2-15G, la presión máxima de servicio 40 barios, la productividad máxima 15 toneladas/hora del fueloil. Esos valores corresponden bien a los parámetros del fueloil, abastecido a la caldera N°5.
2. El personal de mantenimiento de la central electrotérmica había montado el aparato de homogenización de fueloil en la tubería de abastecimiento de fueloil a los pulverizadores de la caldera en el sector recto, tras el regulador de la presión de fueloil y antes de los pulverizadores (*Figura N°1, N°2*)

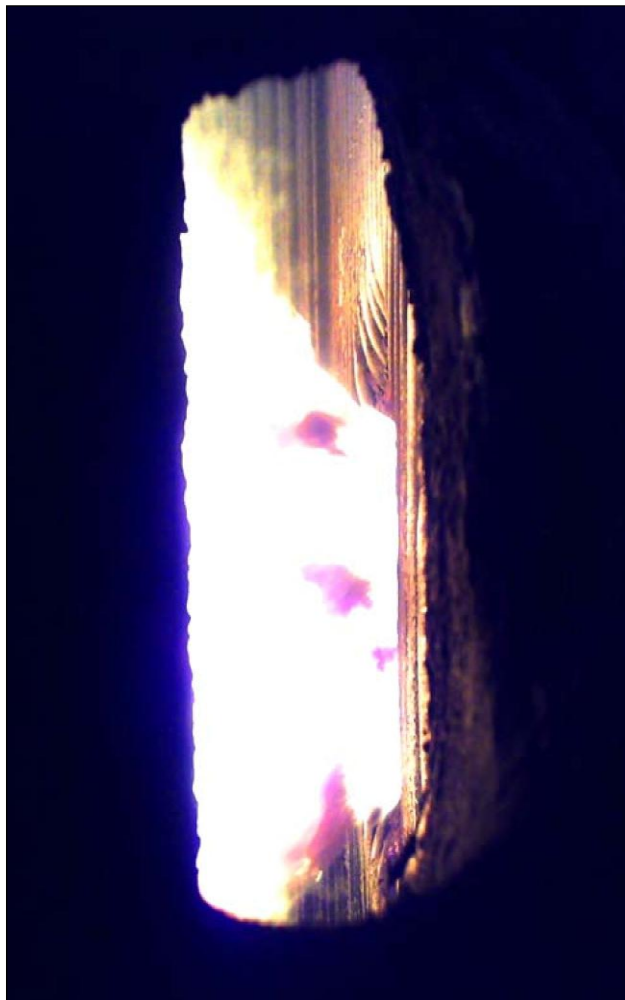
Figura N°4

Al terminar todos los trabajos preparatorios el 02.09.2010 la caldera N°5 fue incorporada en el proceso, acompañado con el abastecimiento de fueloil a través del aparato de homogenización TRGA-2-15G. El encendido de los pulverizadores fue realizado fácilmente, sin dificultades algunas. La combustión de fueloil fue muy brillante, sin el humo negro en el fogón, incluso en la primera fase del encendido, cuando el fogón de la caldera no fue calentado. Tal tipo de la combustión es típica para el motor diesel. (*Figura N°4 y 5*)

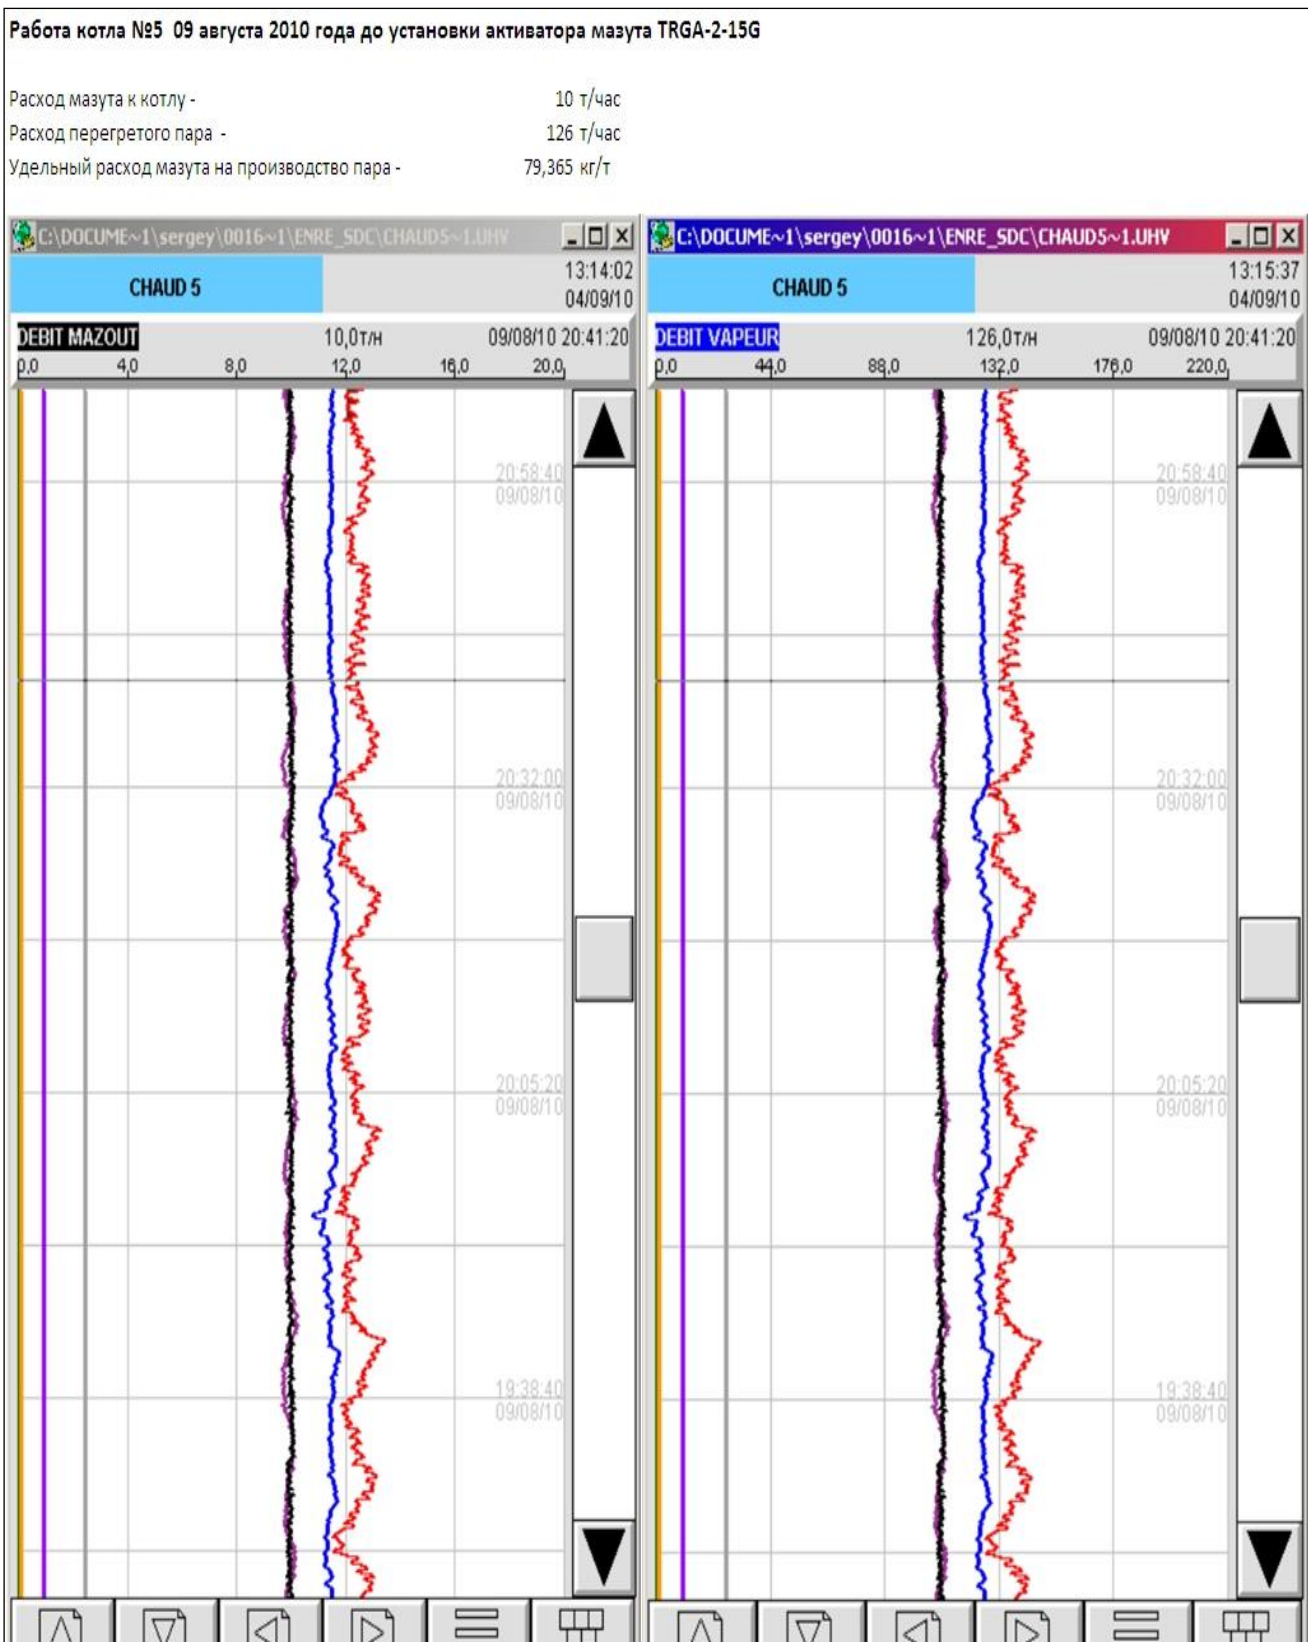
1. La instalación del aparato de homogenización TRGA-2-15G en el sistema del abastecimiento de fueloil a la caldera N°5 dejó lograr la reducción del consumo específico de fueloil necesario para la producción de una tonelada del vapor recalentado. De las indicaciones instantáneas de los instrumentos de medida de la caldera es evidente que el consumo específico de fueloil necesario para la producción del vapor bajó durante el curso de las pruebas hasta 7,936 kg/tonelada. (Figura N°8, N°9, N°10)

**Figura N°8 Indicaciones de los instrumentos de medida antes de la instalación del aparato de homogenización**

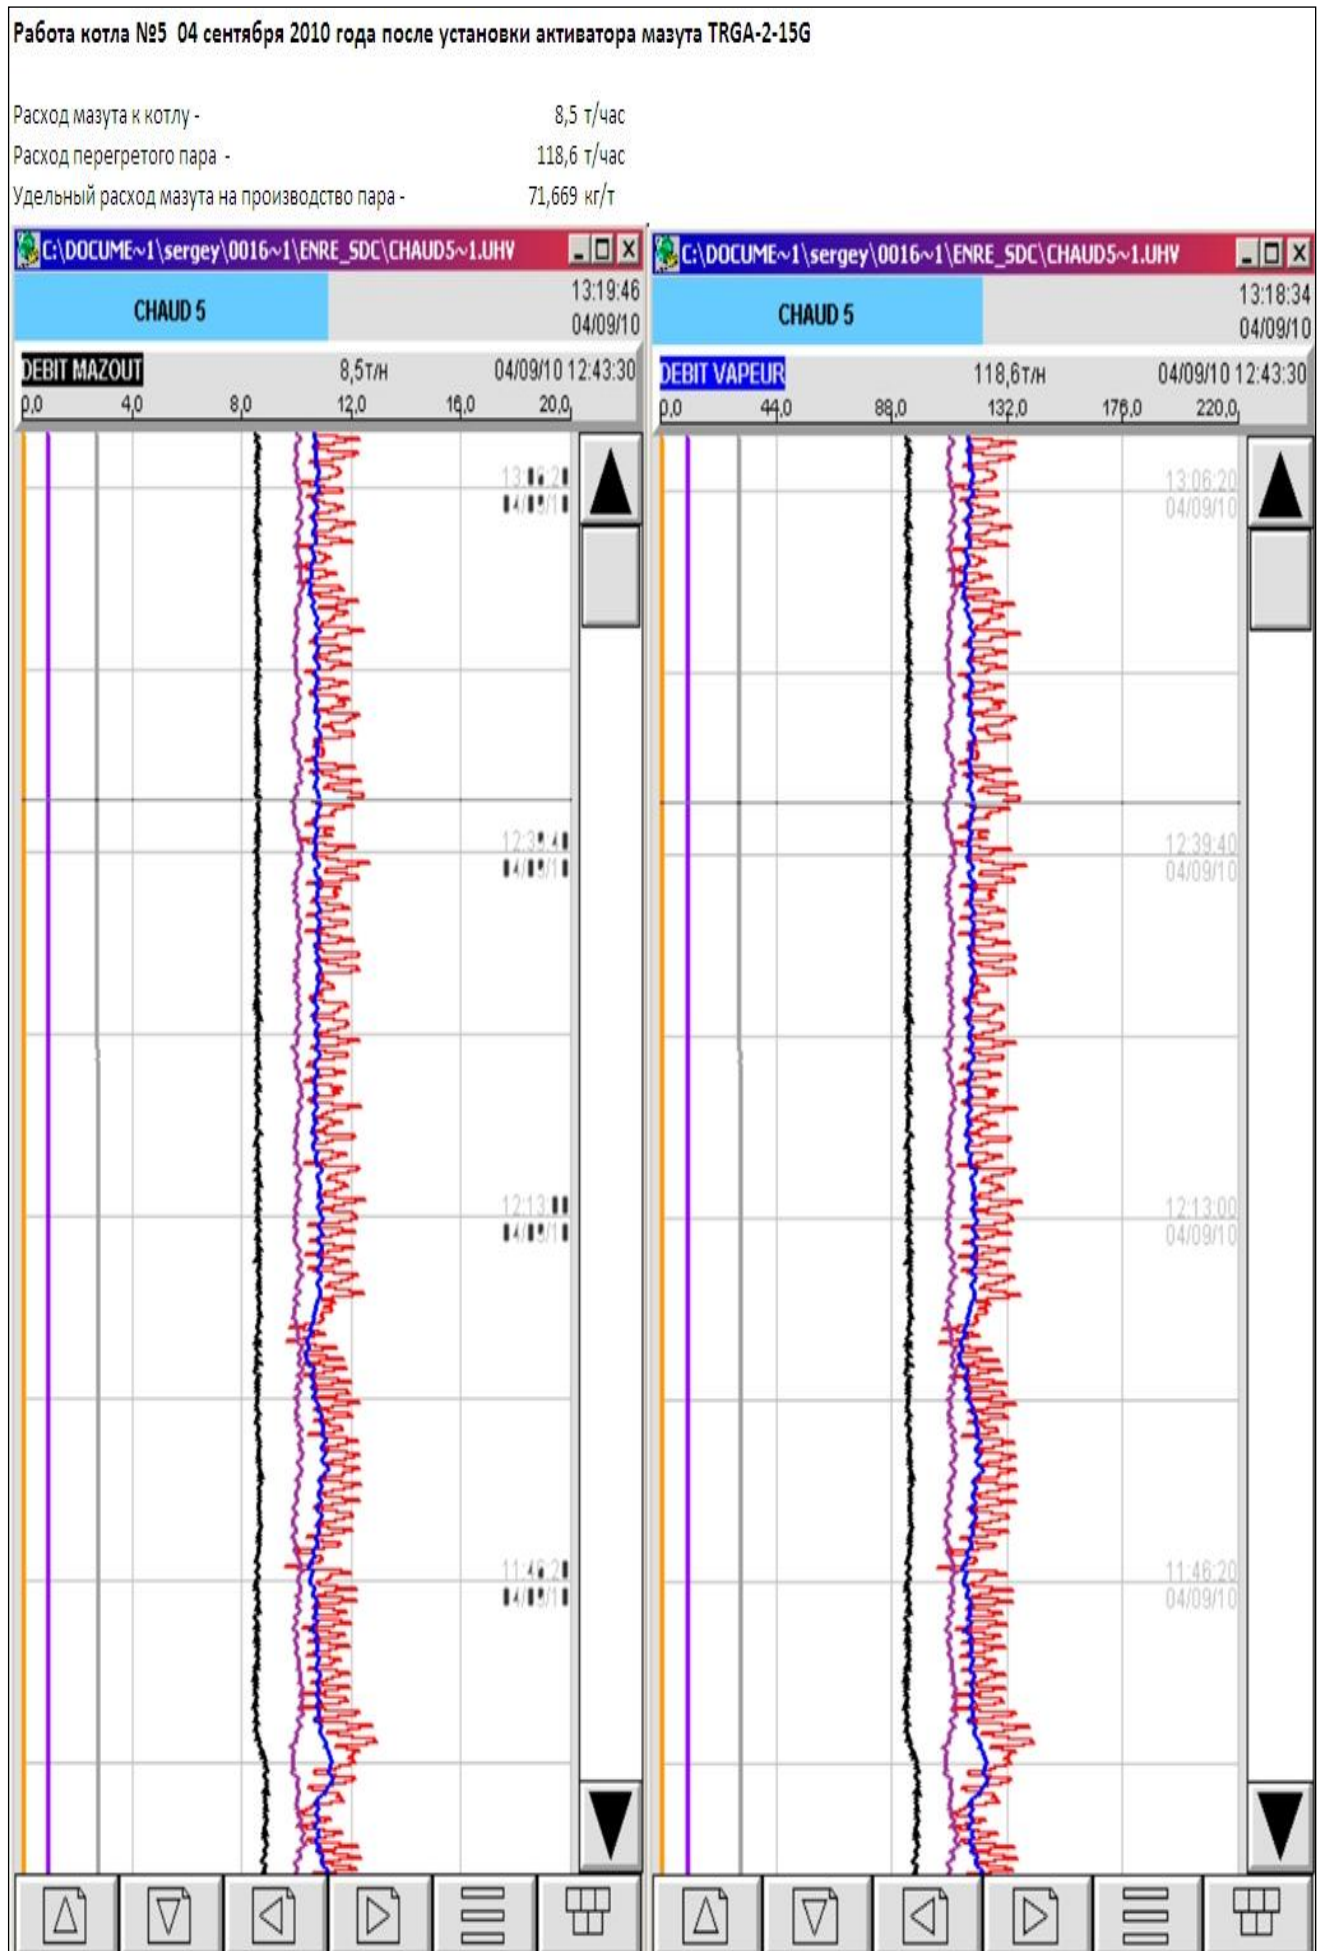
**Figura N°9 Indicaciones de los instrumentos de medida en los primeros días de las pruebas**

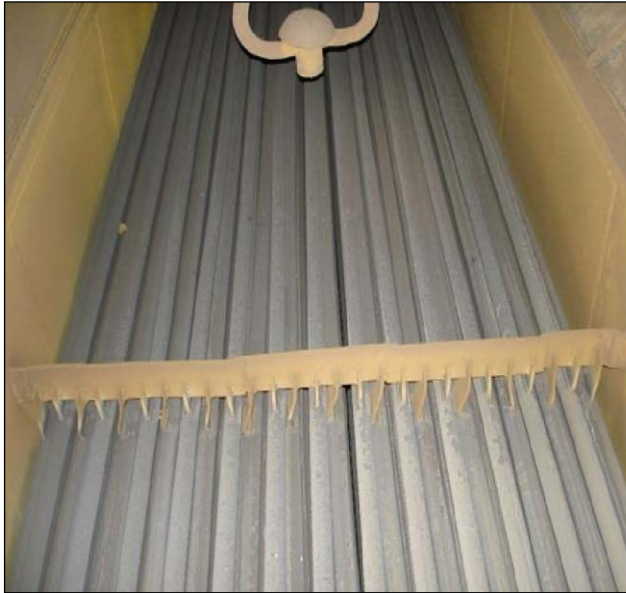
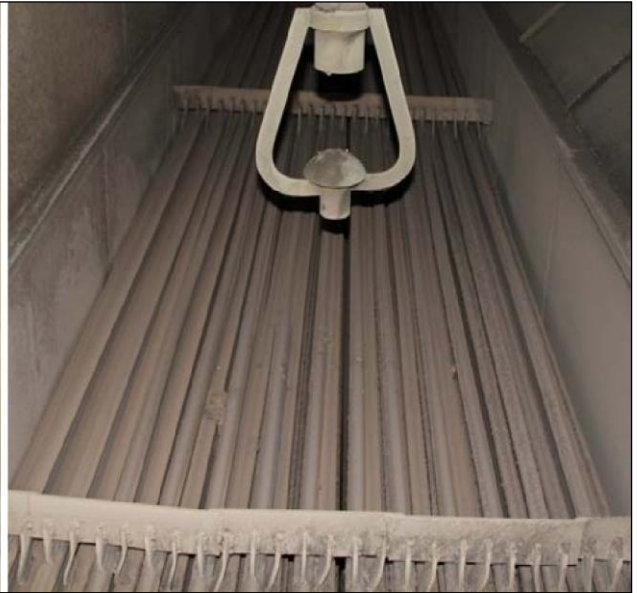
Figura N° 13 Economizador del 1° grado

- Las superficies de calefacción del pozo por convección son limpios. Los paquetes por tubo del economizador del 1° y 2° grado incluyen un sedimento poco de ceniza del color marrón claro. Los depósitos de hollín son completamente ausentes dentro de los tubos (*Figura N° 13*);

antes de las pruebas

después de las pruebas

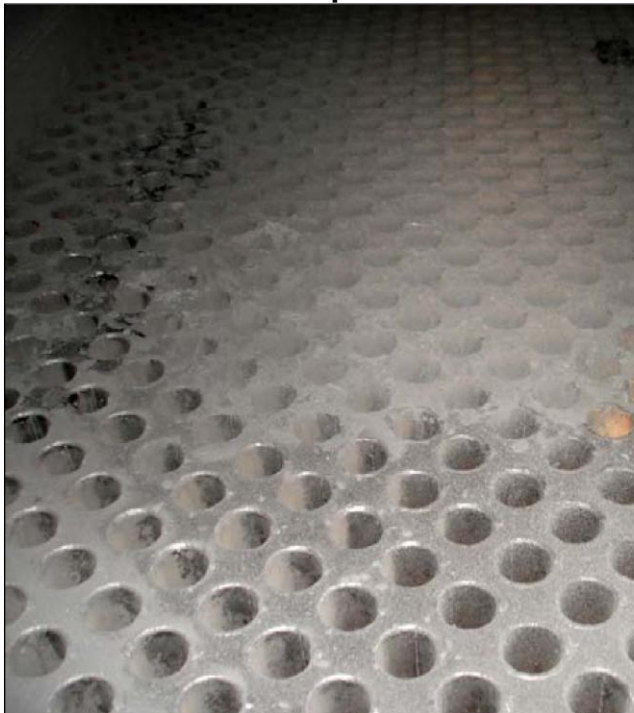
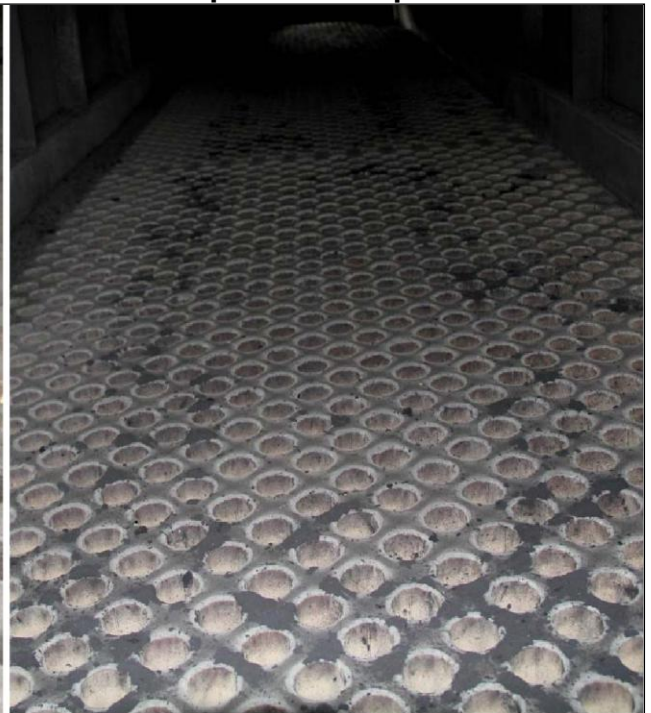
Figura N° 14 Calentador tubular del aire

- El calentador tubular del aire está limpio, el interior de los tubos (el conducto de los gases de escape) está cubierto con el pequeño depósito de la ceniza del color marrón claro. Hay pocos depósitos del hollín en las zonas inmóviles; (*Figura N° 14*);

antes de las pruebas

después de las pruebas
